**Niederschrift: 3. Denkmalpflege-Beratung zur Adler/Kracht Bildkunst vor Ort**
**Projekt:** Sanierung Nord-West-Flügel Rathaus Plauen (chronologische Fortschreibung)

**Projekt-Nr.** 16136300

**Datum:** 03.04.2019 **Zeit:** 10:30 - 11:00 Uhr

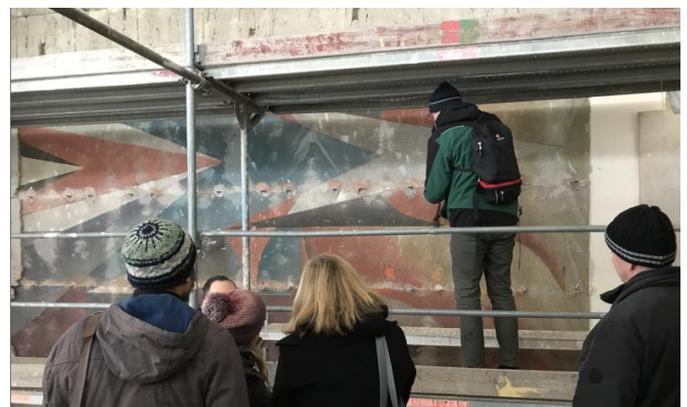
Vorortsituation am 12.12.2018

Die zutage getretene Bildkunst-Fläche wurde begutachtet. In diesem Zusammenhang wurden restauratorische Maßnahmen erörtert, u.a. wie der graue Schleier auf den Farbflächen entfernt werden kann und wie die ca. aller 60cm einhergehenden Sandsteinanker rückgebaut und wie diese Fehlstellen dann wieder geschlossen und saniert werden können.

Angesichts der Befundung wurde vom LfDS Herrn Noky der Erhalt der Adler-Kracht-Bildkunst gefordert, was mit einer denkmalschutzfachlichen Auflage einhergehen wird.

Die bereits geplante Metall-Glaswand im Abstand von ca. 1,20m vor der Kunstwand, ursprünglich für den Ein- und Ausblick geplant, soll nunmehr zum Schutz der Bildkunstbereiche ebenso umgesetzt und darüber hinaus an den Enden noch um die Ecke gezogen werden.

Weitere Verfahrensweise: für einen besseren Überblick der Schadenssituation soll nunmehr in einem nächsten Schritt auf der gesamten linken Seite der Hinterfüllmörtel restauratorisch entfernt werden.

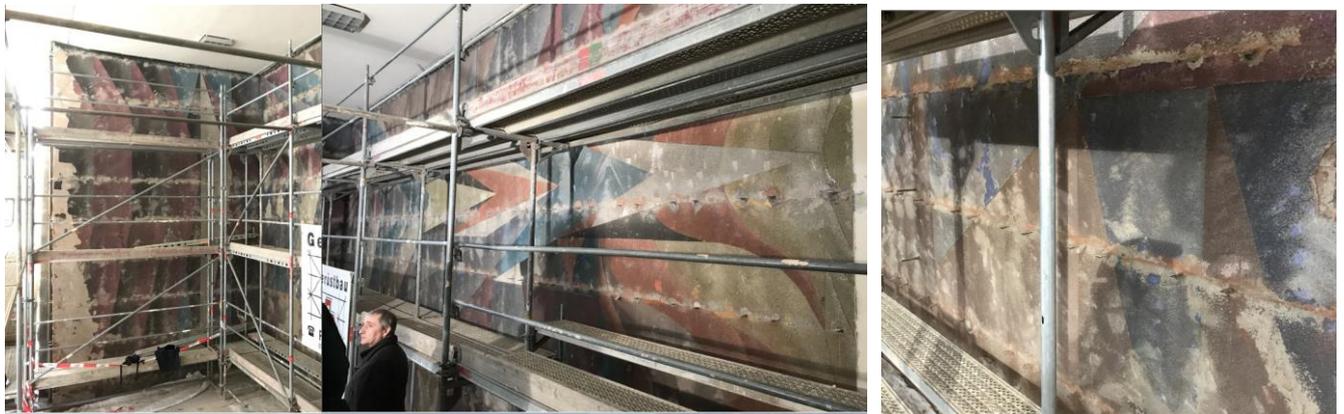
Vorortsituation 17.01.2018

Herr Nimoth empfiehlt zur restauratorischen Herangehensweise die Dampfstrahlmethode, ggf. auch der Einsatz von Zitronensäure. Das LfDS erneuert seine Position, den Erhalt und die Restaurierung der Adler-Kracht-Bildkunst auf beiden Seiten der Treppe und den seitlichen Bereichen als denkmalfachliche Auflage zu formulieren.

Im nächsten Schritt soll die Schadenskartierung abgeschlossen und eine finale restauratorische Musterfläche von ca. 2x2m hergestellt werden, was mit folgenden Arbeitsschritten einhergehen wird:

#### **Reinigung, Konservierung, entfernen der Sandstein-Ankerplatten, Putzergänzung, farbliche Ergänzungen**

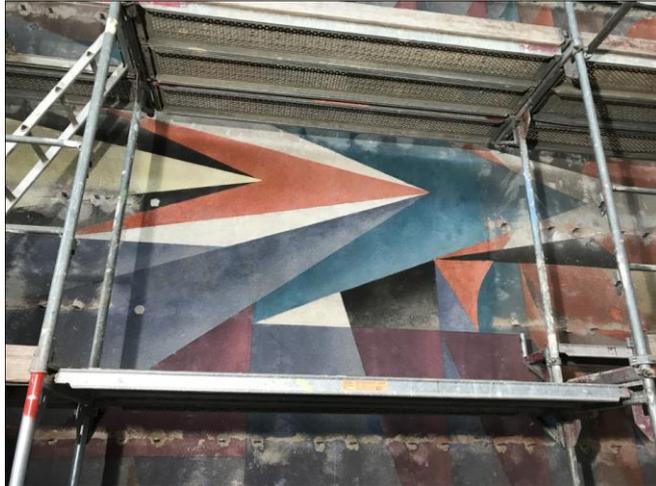
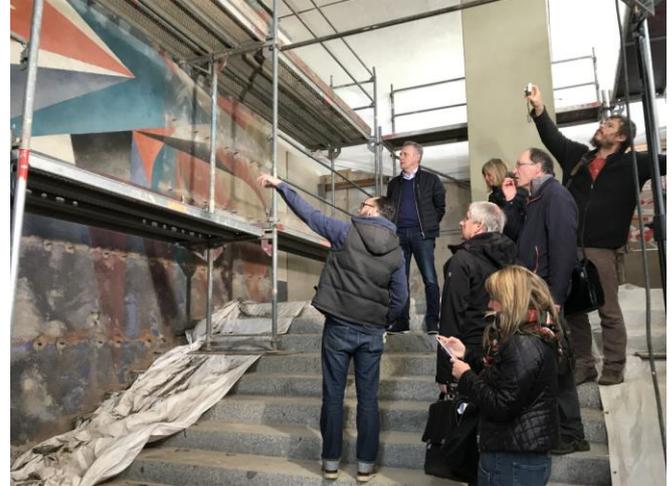
Vorortsituation 03.04.2018

Die restauratorische Musterfläche wurde in Augenschein genommen.

Die Begutachtung der restauratorischen Musterfläche lässt lt. LfD eine Restaurierung der Bildkunst zu, was als eine Auflage der Denkmalpflege formuliert wird. Größere Fehlstellen, insbesondere in den Eckbereichen zum Altbau müssen nicht aufwändig restauratorisch nachgearbeitet, sondern können mittel Retusche angeglichen werden.

Die davorstehende Glaswand wird als Schutzbau verstanden und sollte zur Wahrnehmung der Kunst auch entspiegelt sein. Zudem sind die seitlichen Flächenbereiche (zum Altbau) durch herumziehen der Glaswand ebenfalls zu schützen.
