Sportstättenentwicklungs- planung der Stadt Plauen

Teil A - Analyse und Bedarfsplanung

Verfasser Fugmann Architekten GmbH ▪ Eisenbahnstraße 1 ▪ 08223 Falkenstein
Telefon [0 37 45] 743-0 | www.fugmann-architekten.de

Stand Mai 2022

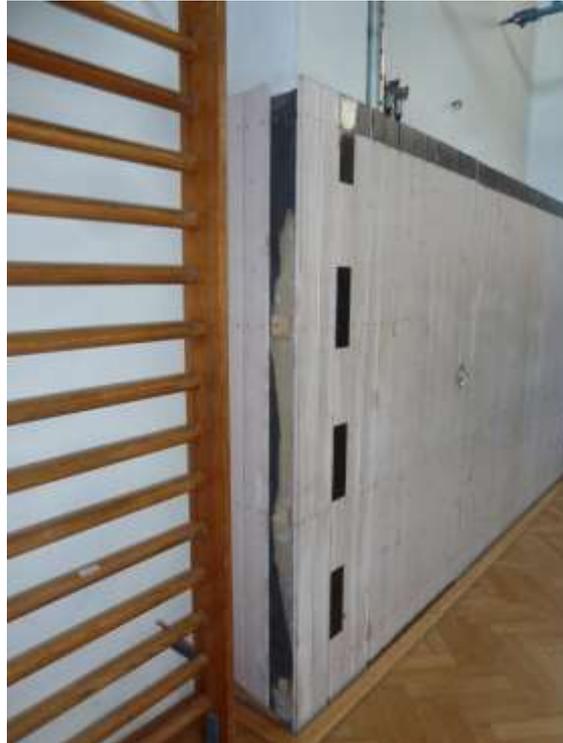
Schäden an der Holzprallwand

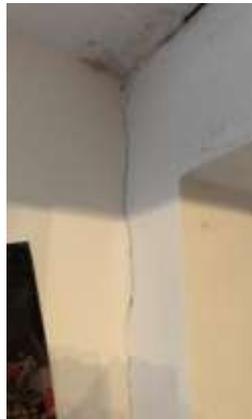
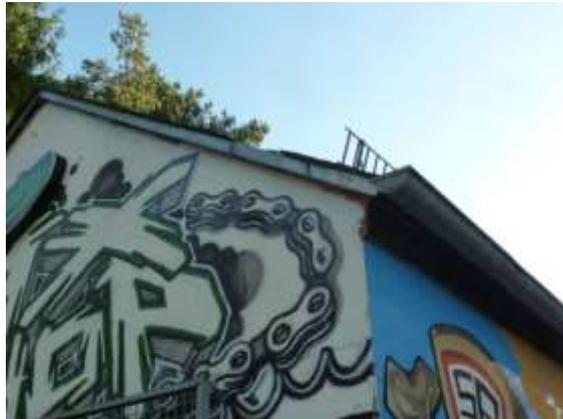
Riss im Außen- sowie Innenbereich

Fehlstellen in der Dachdeckung und Putzabplatzungen

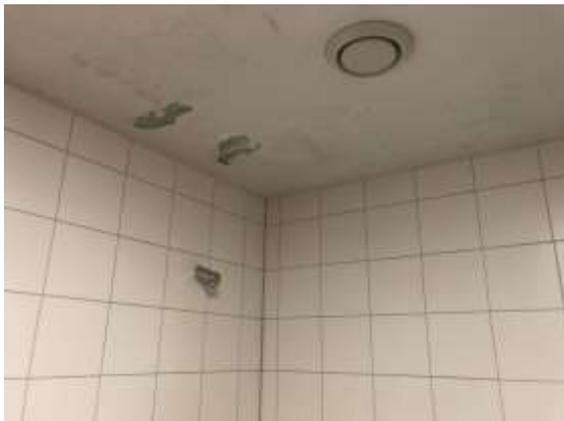
Farbabplatzungen Deckenbereich Dusche, Verfärbungen

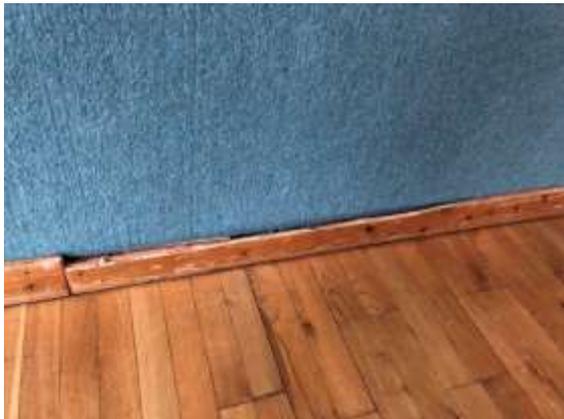
Schäden an der Sockelleiste

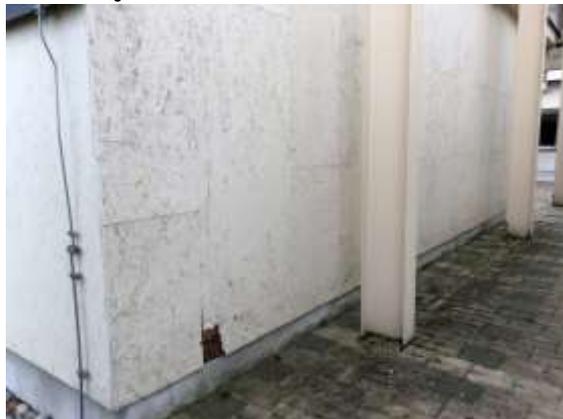
Feuchtschäden an den OSB-Platten

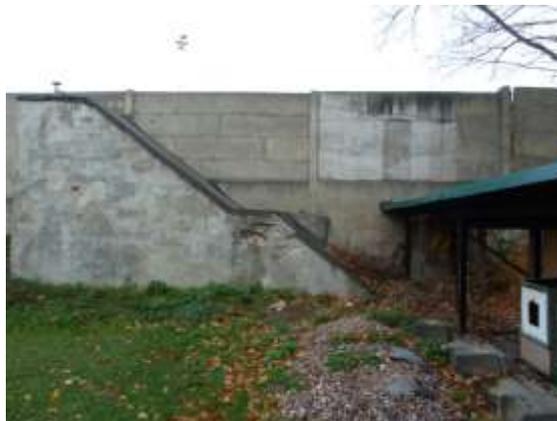
Betonmauer mit Schäden und Rissen

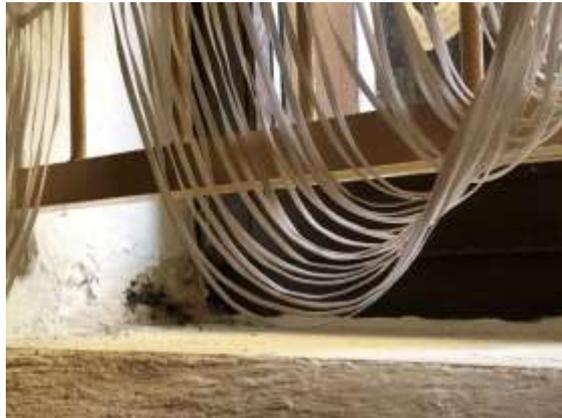
Schäden im UG

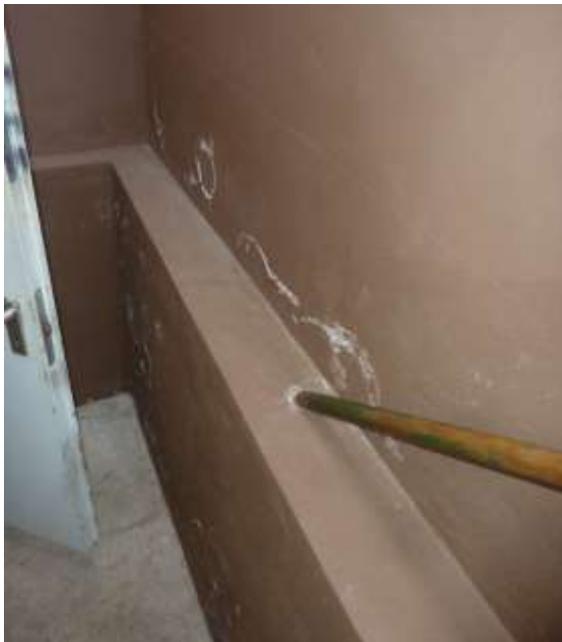
Zugang zum UG - Salzausblühungen

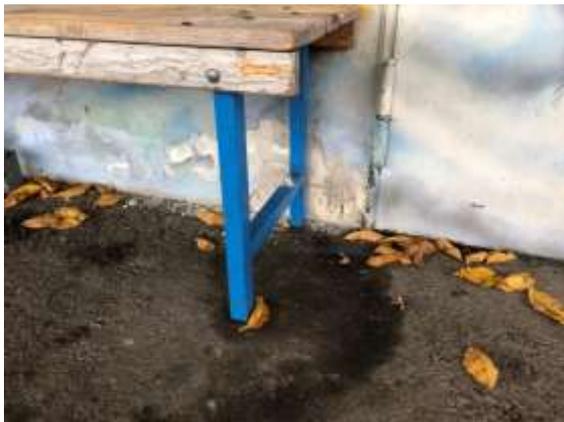
Beschädigungen im Außenbereich

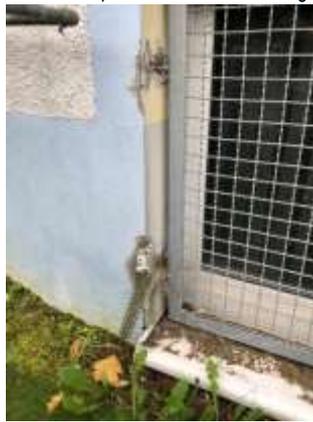
Beschädigungen / Einbruchsspuren

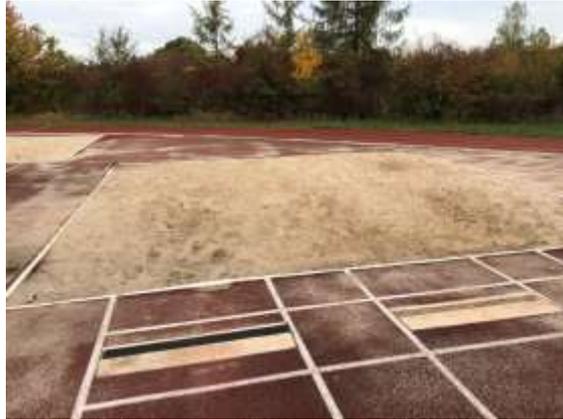
Schäden an Absprungbalken, kein Sandfang

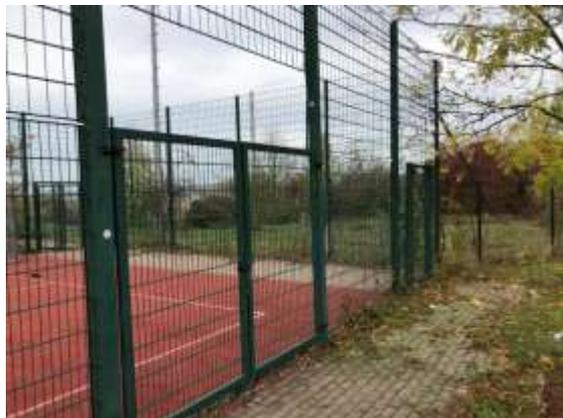
Schäden im Zaunbereich / Tor

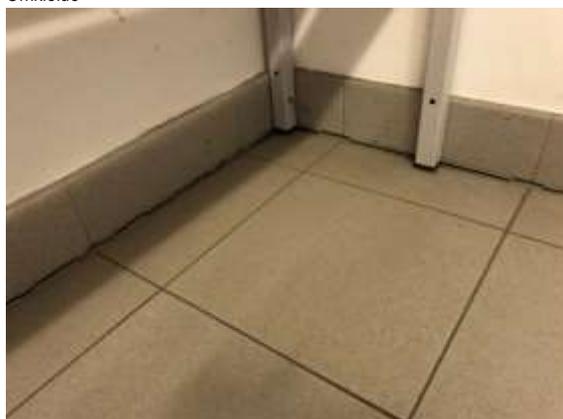
Fliesenabriss am Boden-Wand-Bereich

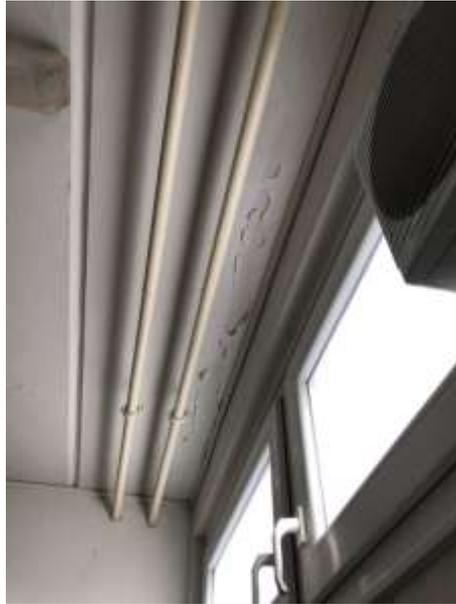
Farbabplatzungen im Sanitärbereich

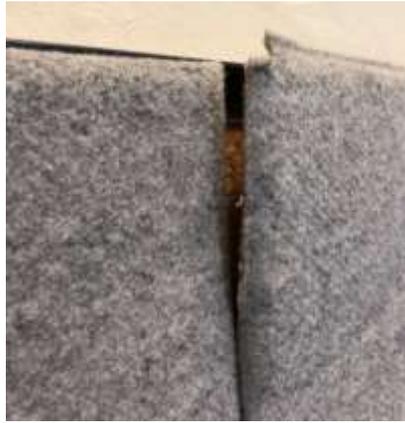
Schäden an der Prallwand

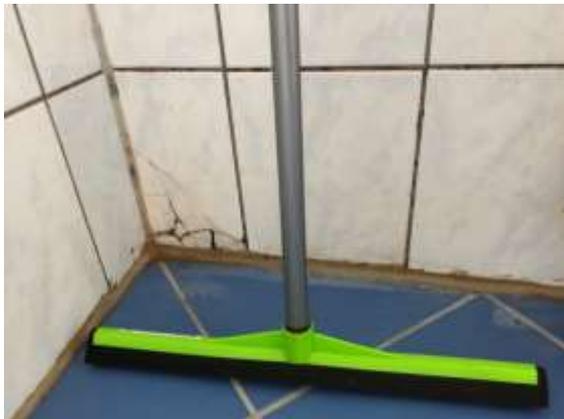
Schäden im Fliesenbereich

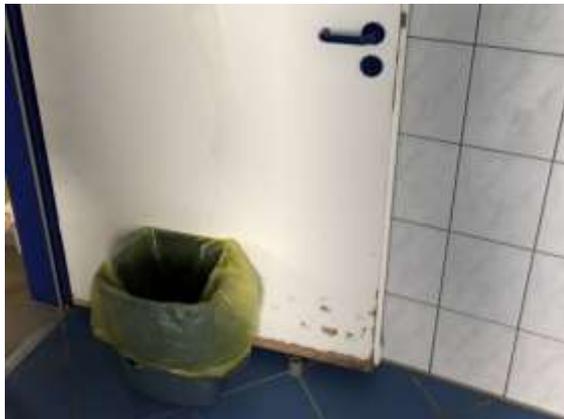
Schäden an den Türen

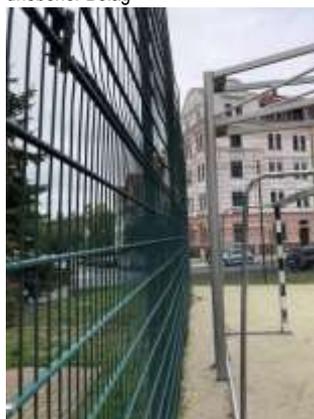
Schäden Ballfanganlage

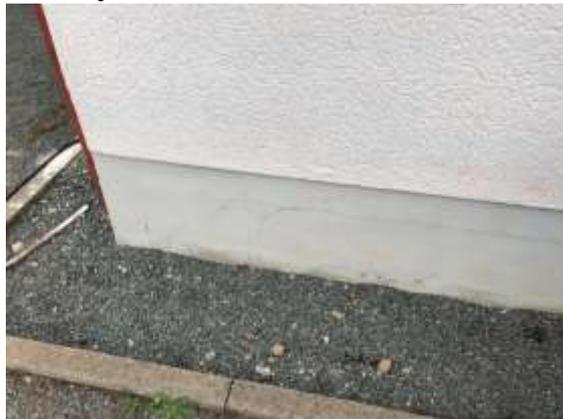
Risse im Sockelbereich

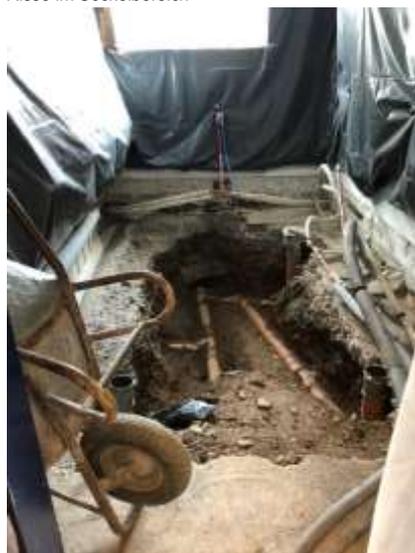
Wasserschaden im Sanitärebereich

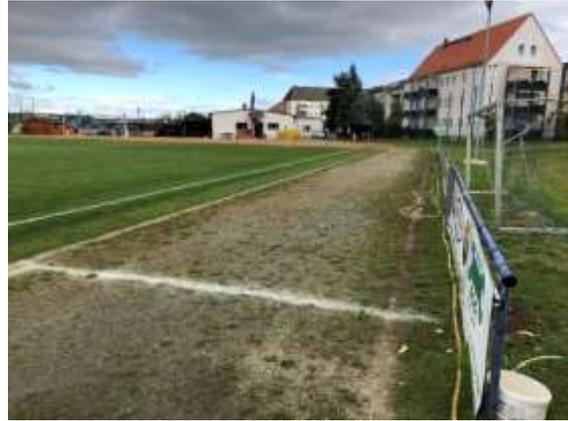
Sprintstrecke mit starken Rasen- bzw. Unkrautbewuchs

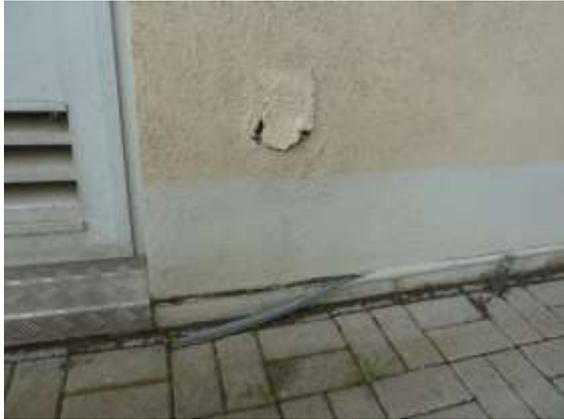
Schäden im Sockelbereich

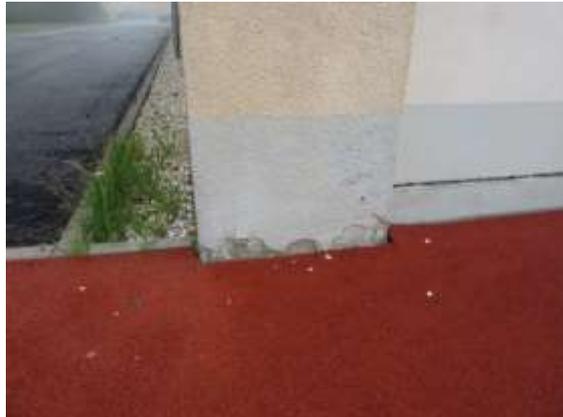
Schäden und Aufwölbungen im Sockelanschlussbereich

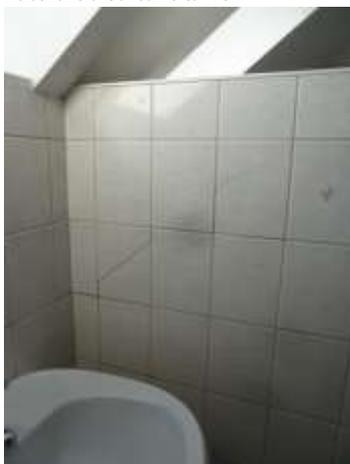
Risse in den Fliesen

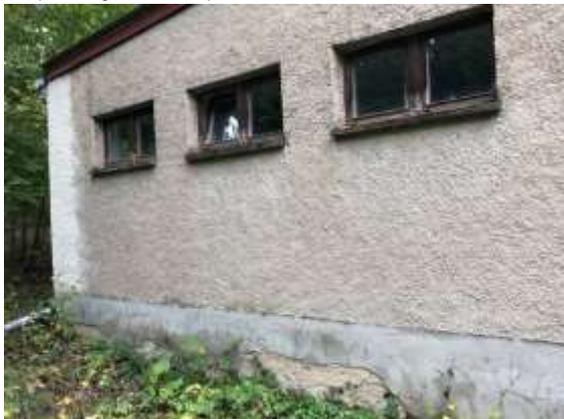
Schäden im Sockelbereich, alte Fenster

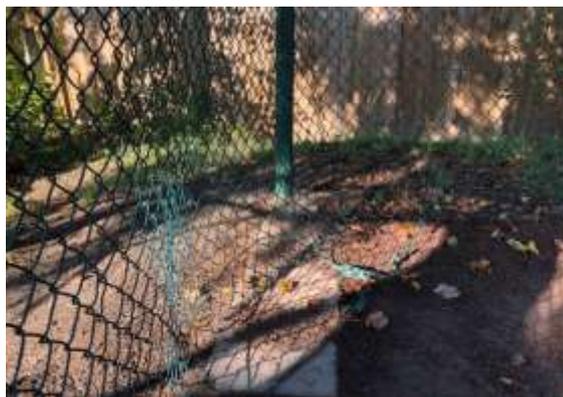
Schäden an der Zaunanlage

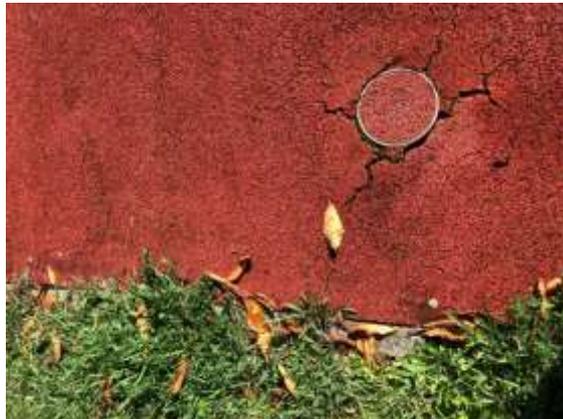
Risse im Kunststoff im Bereich der Gerätehülsen
