**Verhütung von Arbeitsunfällen, Berufskrankheiten und arbeitsbedingten Gesundheitsgefahren**  
Überwachung und Beratung gemäß § 17 Siebtes Buch Sozialgesetzbuch (SGB VII) der FFW  
Straßberg, Hauptstraße 42, 08527 Plauen

## 1 Lage des Feuerwehrhauses

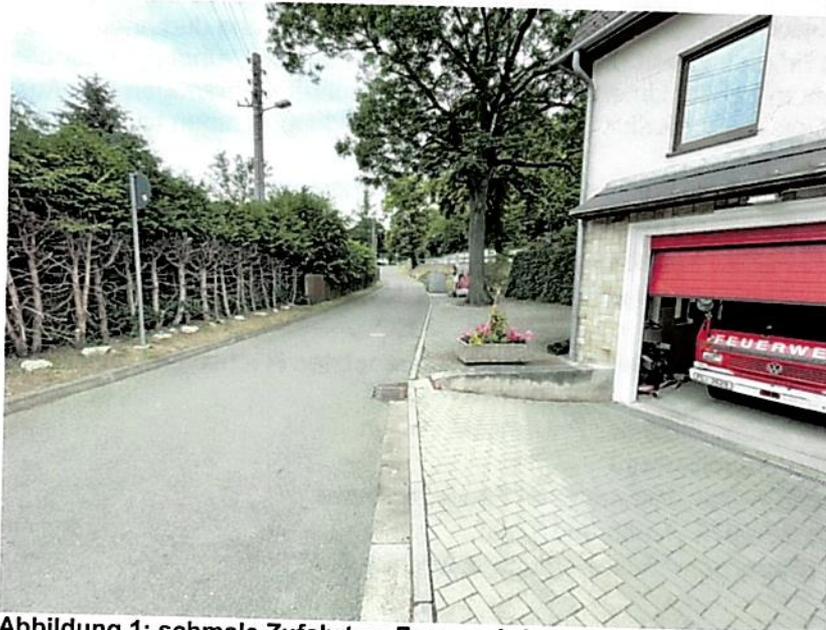
Das Feuerwehrhaus liegt in einer Nebenstraße der Hauptstraße. Zum Feuerwehrhaus führt aus einer Richtung eine schmale Straße mit Bushaltestelle und in der anderen Richtung befindet sich eine zu einem kleinen Platz aufgeweitete Kreuzung. Das Feuerwehrhaus war bei den Starkregen im Jahr 2018 von Hochwasser betroffen. Ein Stauraum für das Einsatzfahrzeug ist vor der Fahrzeughalle nicht vorhanden.

Die Lage des bestehenden Feuerwehrhauses ist unzureichend, jedoch besteht bei der Gestaltung der Zu- und Ausfahrten zum bzw. vom Feuerwehrhaus kaum Handlungsspielraum.

Abbildung 1: schmale Zufahrt zu Feuerwehrhaus mit Bushaltestelle

Zur Erhöhung der Sicherheit sind dennoch Maßnahmen erforderlich.

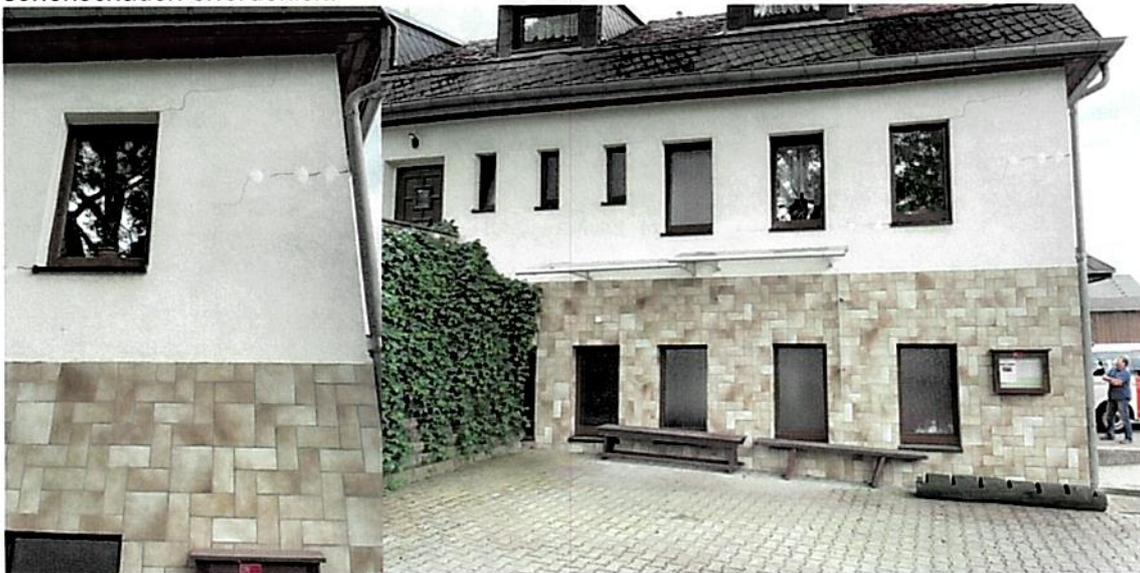
An der Hausecke über der Fahrzeughalle bestehen auf beiden Fassadenseiten deutliche Risse, welche wahrscheinlich durch Senkung des Bodens resultieren. Die Risse sind mit Gipsmarken zur Beobachtung versehen

**Abbildung 2 und 3: Risse in der Fassade an der Hausecke über der Fahrzeughalle**

Eine weitere Beobachtung und Begutachtung durch einen Statiker ist zur Vermeidung von Personenschäden erforderlich.

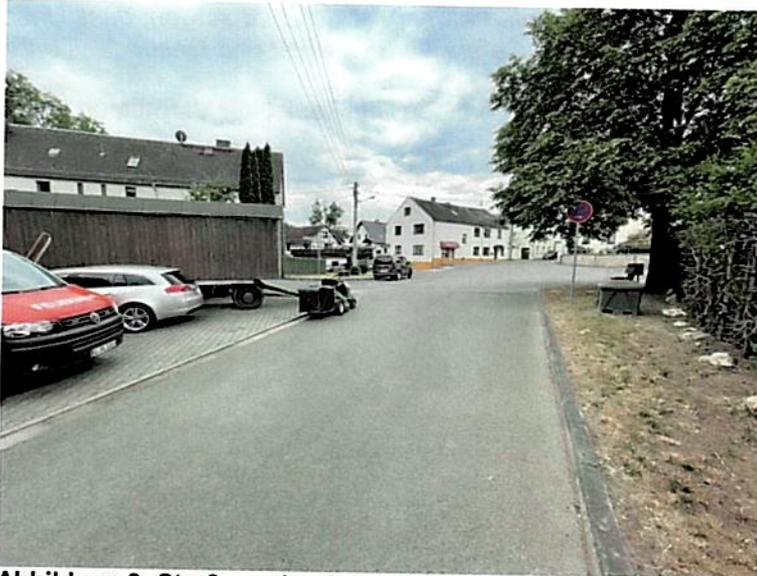
Neben dem Feuerwehrhaus Straßberg sind bestenfalls zwei Pkw-Stellplätze verfügbar. An den angrenzenden Straßen bestehen aufgrund der verfügbaren Straßenbreiten (Abbildung 1 und Abbildung 3) und dem Halteverbot kaum geeignete Abstellmöglichkeiten für die Pkw der anrückenden Einsatzkräfte.

Abbildung 3: Straße und aufgeweitete Kreuzung neben dem Feuerwehrhaus

Maßnahmen zur Schaffung von Pkw-Stellplätzen sind erforderlich, jedoch aufgrund der örtlichen Lage kaum umsetzbar.

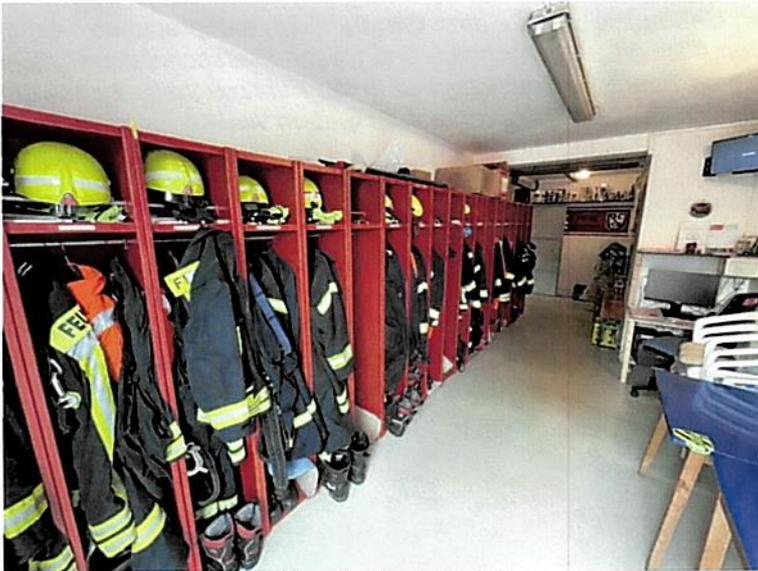
Die vorhandene Umkleide befindet sich in einem separaten von außen zugänglichen und unter Einsatzbedingungen einsehbaren Umkleideraum. Getrennte Räume für Umkleideanlagen der männlichen und weiblichen Einsatzkräfte fehlen. Frauen müssen sich neben Männern umkleiden. Die zum Trocknen der Einsatzkleidung erforderlichen Raumtemperaturen können in den Wintermonaten nicht ausreichend sichergestellt werden. In der Folge kann nasse Einsatzkleidung nicht im notwendigen Maße trocknen, was dazu führen kann, dass sich die Gebrauchsdauer der Einsatzkleidung unabsichtlich verkürzt oder die Einsatzkleidung im erneuten Einsatzfall noch nicht ausreichend getrocknet ist. Eine Schwarz-Weiß-Trennung zwischen unverschmutzter privater Kleidung und der möglicherweise kontaminierten Einsatzkleidung, z. B. durch geteilte Spinde, ist nicht vorhanden. Aufgrund der unverschlossenen Stahltür (lichte Durchgangshöhe < 2,0 m) zwischen Fahrzeughalle und Umkleide können krebserzeugende Dieselabgaspartikel die Einsatzkleidung und die private Kleidung verschmutzen.

Die genannten Anforderungen aus dem Regelwerk für Umkleiden werden mit der derzeit vorhandenen Umkleide nicht eingehalten. Es bestehen zahlreiche Mängel mit Gefährdungen (Anstoßen am Türrahmen, Stolpern an den zwei Stufen zur Fahrzeughalle, unsachgemäße Bedingungen für die private Kleidung und Einsatzkleidung), welche durch geeignete Maßnahmen verbessert werden müssen.

Abbildung 4: Umkleide für die Einsatzkräfte

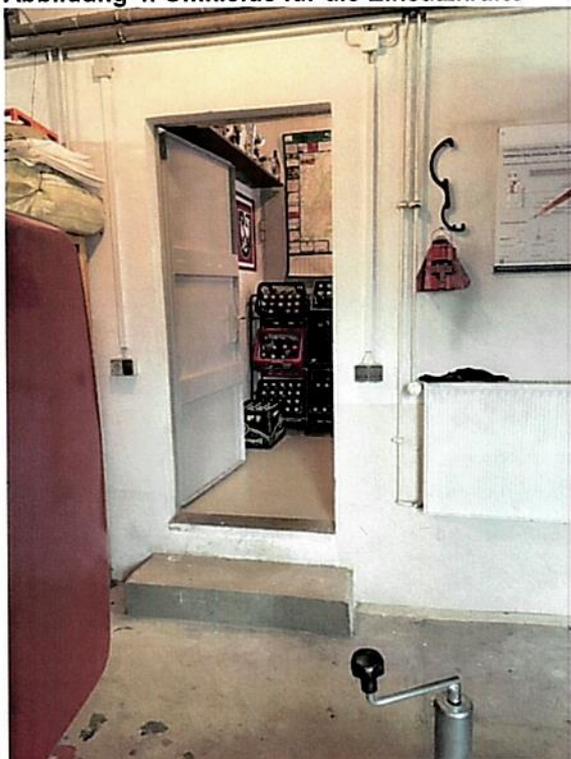
Abbildung 5: Treppenstufen im Alarmweg zwischen Umkleide und Fahrzeughalle

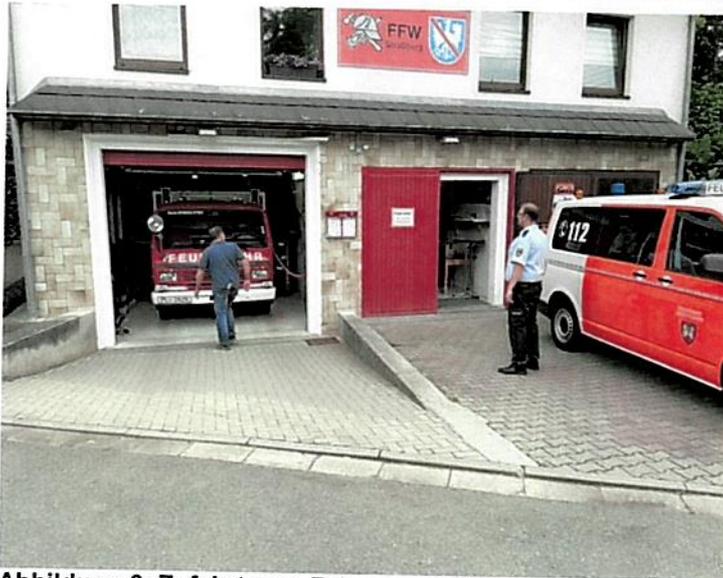
Die vor Ort gemessenen Torgrößen für das Einsatzfahrzeug betragen im Lichten 2,98 m für die Breite und 2,68 m für die Höhe. Die verbleibende Durchgangsbreite neben dem Fahrzeug soll bei geöffneten Fahrzeugtüren mindestens 0,5 m betragen, jedoch lassen sich die Fahrzeugtüren aufgrund der beschränkten Breite und vorhandenen Einbauten nur unvollständig öffnen. Die links neben dem Fahrzeug ausgelegten Druckschläuche engen den Verkehrsweg zusätzlich ein und stellen Stolperstellen dar.

Abbildung 6: Zufahrt zum Fahrzeugstellplatz

Die Verkehrswege neben dem Einsatzfahrzeug sind nicht anforderungsgerecht. Als Kurzfristmaßnahme sind mindestens die Beräumung der Druckschläuche und die Entfernung der Traverse auf der Fahrerseite zweckdienlich. Die nach DIN 14092-1 erforderliche Stellplatzgröße ist mit der bestehenden Fahrzeughalle insbesondere bei der Breite nicht erreichbar. Beim Tor besteht auch mit schwarz-gelbem Warnstrich die Gefährdung eingequetscht zu werden.

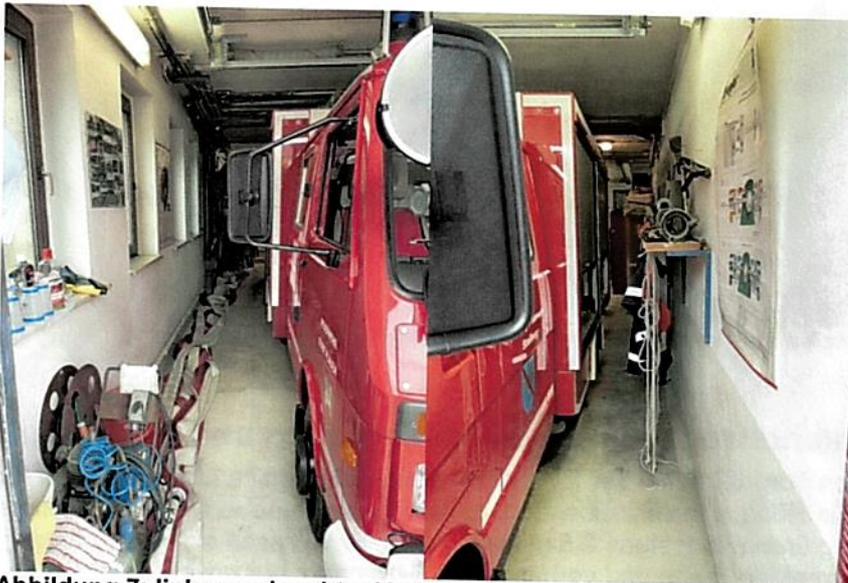
Abbildung 7: linker und rechter Verkehrsweg neben dem Einsatzfahrzeug
