Sportstättenentwicklungs- planung der Stadt Plauen

Teil A - Analyse und Bedarfsplanung

Verfasser Fugmann Architekten GmbH ▪ Eisenbahnstraße 1 ▪ 08223 Falkenstein
Telefon [0 37 45] 743-0 | www.fugmann-architekten.de

Stand Mai 2022

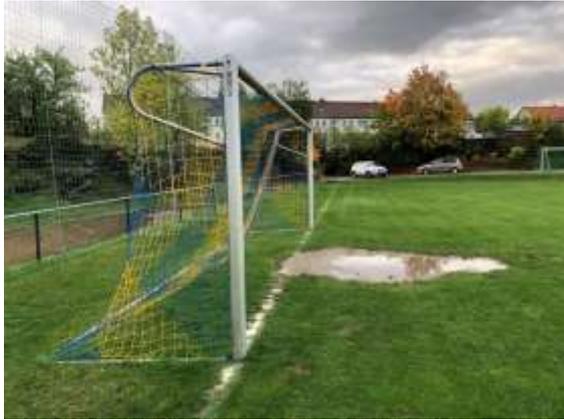
Unebenheiten und Fehlstellen im Torbereich

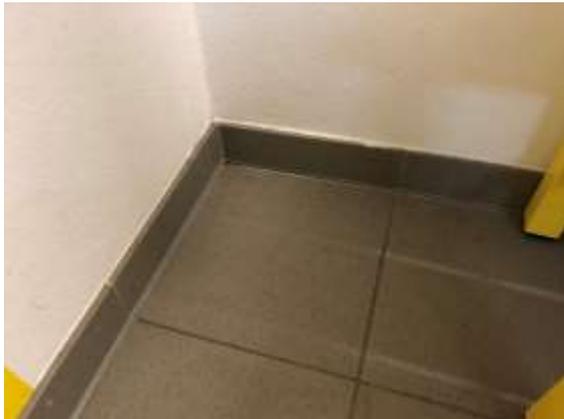
- Baujahr Gebäude 2010, einfacher Ausstattungsstandard, normale Nutzungs- und Gebrauchsspuren – guter Zustand, Fugenabrisse im Wand-Fußboden- und Wand-Decken-Anschluss, teilweise sichtbare Risse in den Außenwänden.
- Insgesamt 3 Umkleideräume mit jeweils eigenen angeschlossenen Dusch- und Sanitärbereich.
- Die Umkleiden sind relativ klein, Fliesenbelag im Fußbodenbereich, Wände und Decken sind gestrichen.

Abreißen der Fugen im Wand-Fußboden-Anschluss

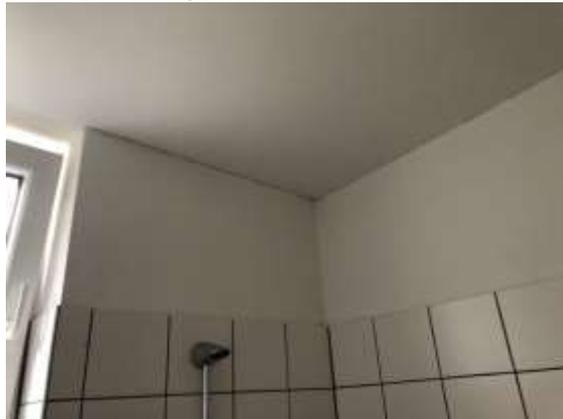
bzw. im Wand-Decken-Anschluss

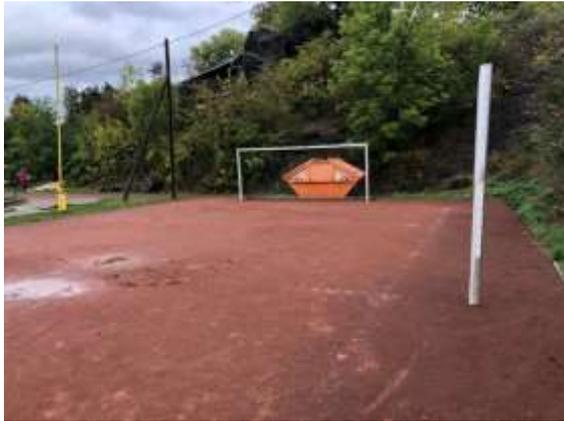
Volleyballplatz mit Jugendtor

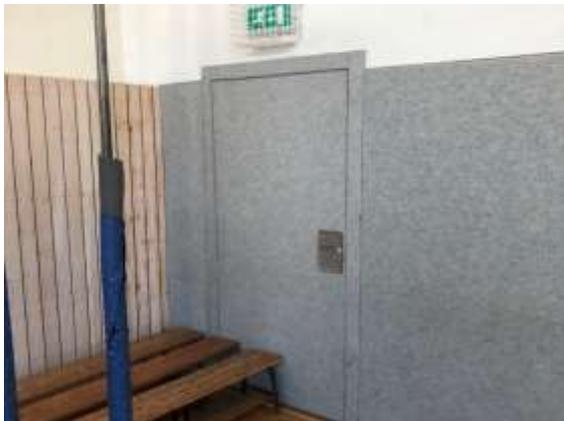
- Darüber hinaus ist die Halle mit Turnbänken ausgestattet (Fluchtweg verstellt).

verstellte Fluchttüre

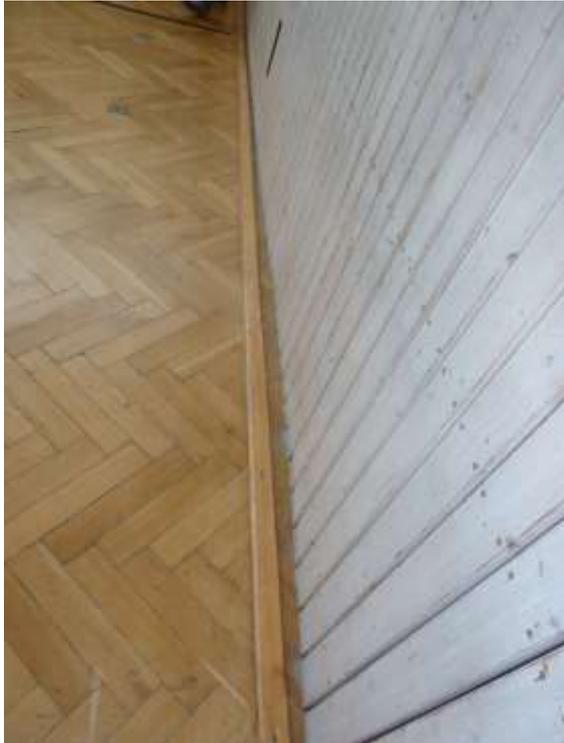
Übergang Fußleiste - Prallwand

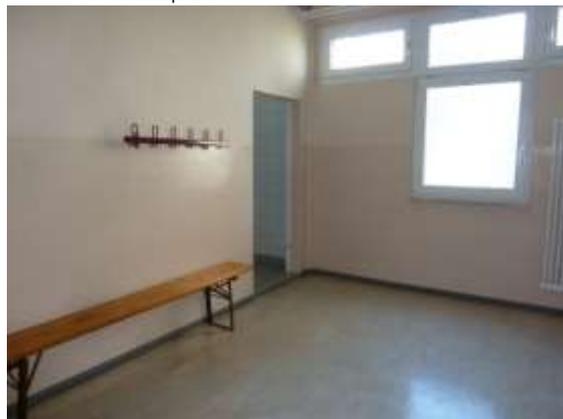
Sanierte Umkleiden, sehr einfach ausgestattet.

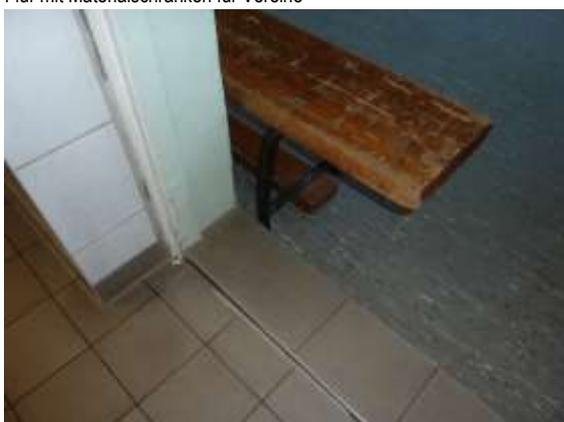
- Sanitärbereiche wurden instandgesetzt, einfacher Ausstattungsstandard. Entlüftung mittels einfachen Wandlüfter. Für den täglichen Vereinssport unterdimensioniert – einzelne Schimmelspuren an der Decke. Sanitärräume verfügen über keinen Türflügel zum Umkleideraum, Türzarge aus Holz, Fenster sind aus Kunststoff (erneuert), Heizkörper sind neueren Datums. Schwellen zwischen Umkleide und Sanitärbereich. Vereinzelt Risse in Fliesen.

Schwellen, Übergang Umkleide - Sanitär

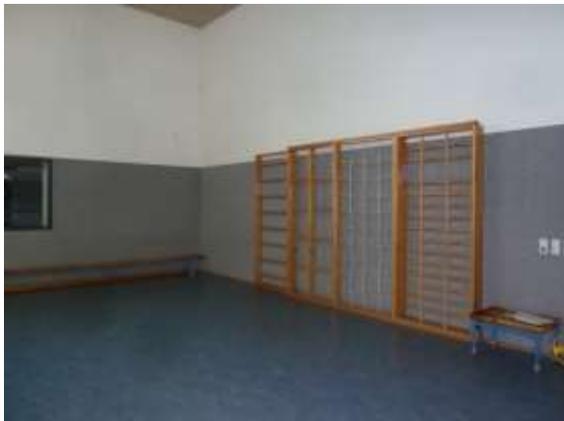
ausklappbare Sprossenwand an der Stirnseite

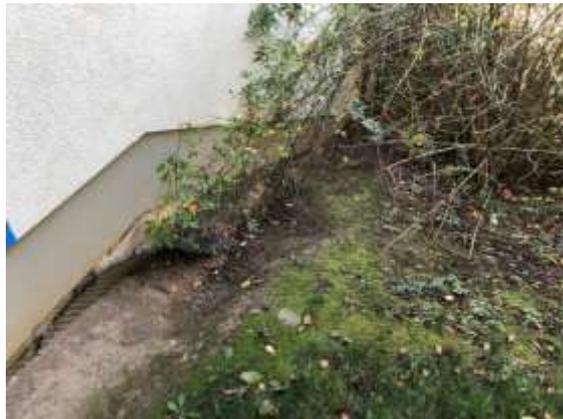
- Überwiegend sehr guter baulicher Zustand.
- Großzügige Verglasungsflächen. Die Fenster lassen sich elektrisch öffnen.
- Sonnenschutz nicht vorhanden. Große Helligkeitskontraste möglich. Sonnenschutz ggf. nachrüsten!
- Prallwand und Sportboden in Ordnung. Übliche Gebrauchsspuren. Keine offensichtlichen Mängel.
- Einzelne Risse am Anschluss Fenster-Mauerwerk.
- Fassadendämmung (Wärmedämmverbundsystem) mit vereinzelt größeren Löchern (Wärmebrücke!). Nach Angaben Hausmeister durch Vögel (Krähen) hervorgerufen.
- Außenfassade der Turnhalle überwiegend in Ordnung. Kleine Schäden in der Fassade und im Sockelbereich (Sockeldämmung sichtbar) vorhanden. Gebäudeanschluss an Sockel sollte überarbeitet werden.

Sockelbereich, Niveau angleichen

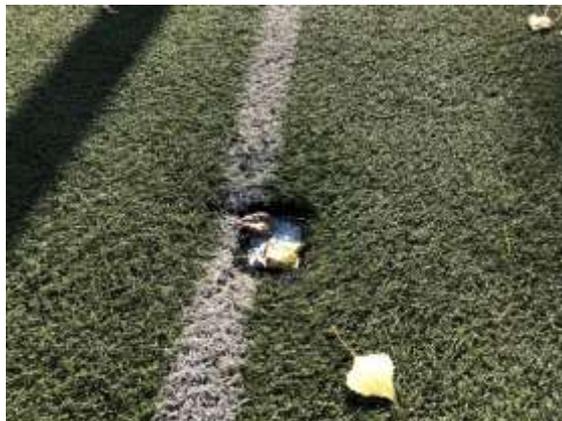
- Spielfeld erfüllt die Anforderungen an Kleinspielfelder gem. DIN 18035-1 (Fußball).
- Sicherheitsbereiche sind ausreichend.
- Toranlage ist in gutem Zustand. Stolpergefahr in den Randbereichen und im Bereich der Torhülsen.
- Der Kunstrasenplatz ist dem Schulgelände zuzuordnen und nicht für die allgemeine, öffentlichen Nutzung vorgesehen.

zu tief eingebaute Hülsen im Torbereich

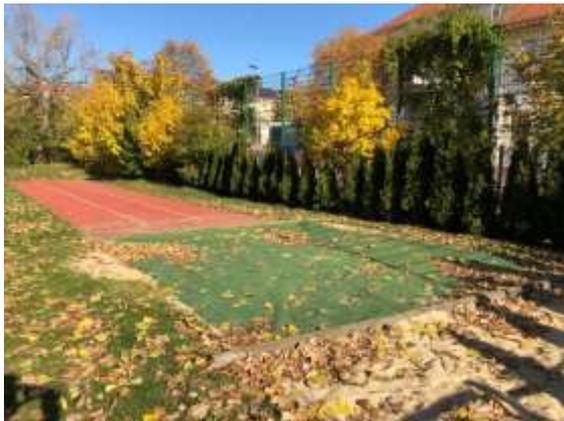
- 3-bahnige Weitsprunganlage für den Grundschulsport, Länge Anlauf ca. 20 m.
- Kunststoff wurde 2007 errichtet. In der Fläche noch guter baulicher Zustand (keine Risse, keine Fugen). Nur im Bereich der Absprungbalken Fugenbildung bzw. Ablösung des Belags. Instandhaltung / Reparatur notwendig.

Weitsprunganlage

- Kleinere Einschränkungen aufgrund von Verschmutzungen. Bereich um Weitsprungbalken ist in Stand zu setzen. Anlaufänge Weitsprung und Kurzstrecke für Grundschulsport vertretbar. Sprunggrubensand auffüllen.
- Die o.g. Punkte sind im Zuge der Instandhaltung zu beheben.

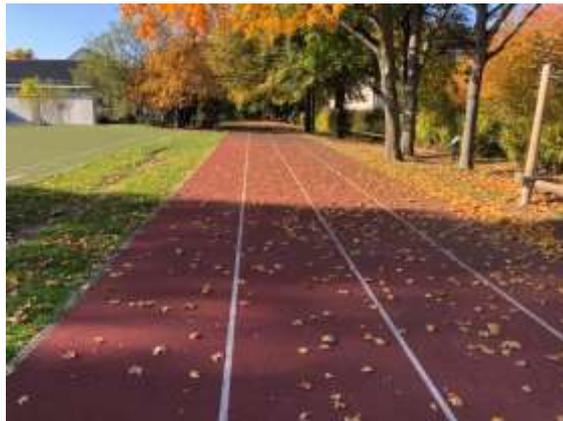
- 60m Laufbahn 4-bahnig – an der Längsseite des Kunstrasenplatzes eingeordnet. Kunststoff wurde 2007 errichtet. In der Fläche noch guter baulicher Zustand (keine Risse, keine Fugen). Elastizität noch zufriedenstellend. Mittel- bis Langfristig jedoch Erneuerung Kunststoff notwendig.

Laufbahn

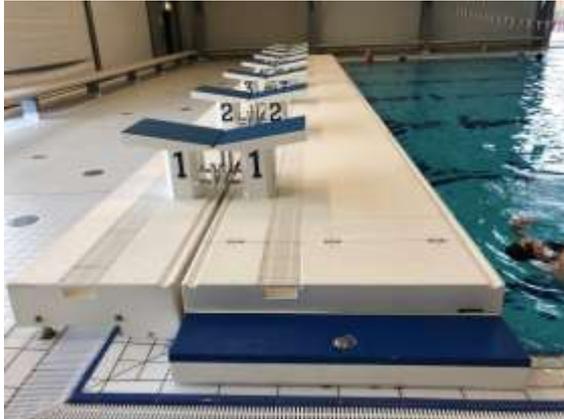
- Verschiebbarer Startblockbalken für variable Spielfeldbegrenzung (Wasserball) vorhanden, elektrischer Antrieb mit Zahnrädern.
- Kleinere Risse im Wand- und Deckenbereich, welche im Zuge der Instandhaltung ausgebessert werden müssen, sonst keine Auffälligkeiten.

variabel verschiebbarer Startblockbalken

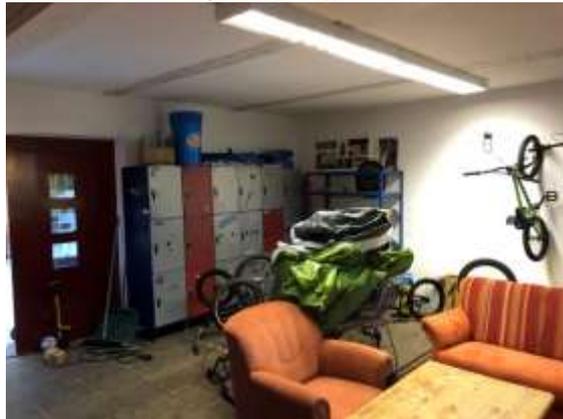
- Kleinteilige und teilweise veraltete Grundrissituation. Alte überwiegend unsanierte Bausubstanz.
- Der Anbau verfügt über einen Aufenthaltsraum / Lagerfläche für BMX-Räder. Spinde für Sportler vorhanden.

Aufenthalts-, Lager- und Spindraum

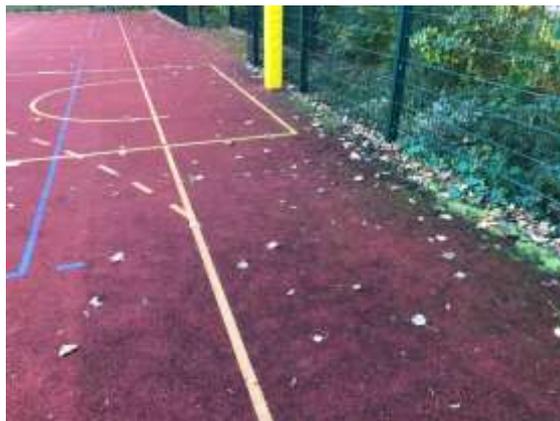
Verschmutzung und Vermoosung in den Randbereichen

- Es kann Handball, Volleyball, Basketball und Badminton gespielt werden.
- Schutzpolster für Pfosten Basketballanlage (hinter Toren) sollten angeschafft werden.
- Ansonsten keine wesentlichen sportfachlichen Einschränkungen
- Vermoosung ist im Zuge der regulären, jährlichen Platzpflege zu entfernen.

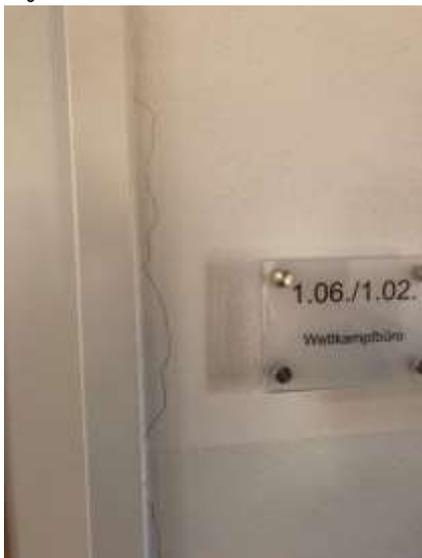
- Keglerstube vorhanden, 4-bahnigen Kegelanlage, optisch sehr guter Zustand.
- An einer Stelle Risse im Mauerwerk (Türzargen zum Lager bzw. zum Wettkampfbüro).
- Umkleiden mit den Sanitärbereichen befinden sich im Eingangsbereich der Turnhalle. Ordentlicher baulicher Zustand.

Rißbildung an der Türzarge

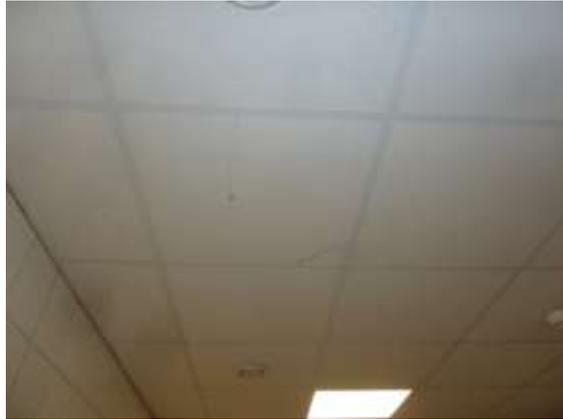
Schäden im Deckenbereich

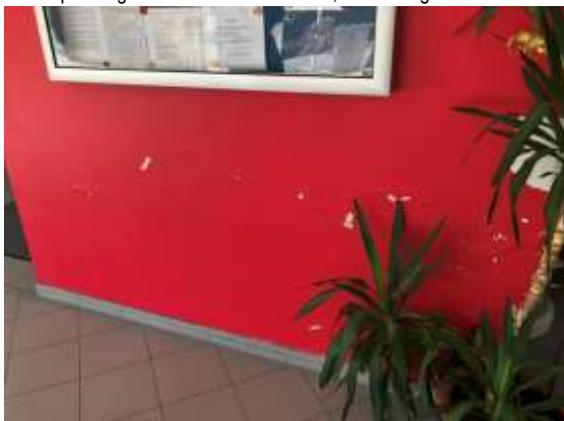
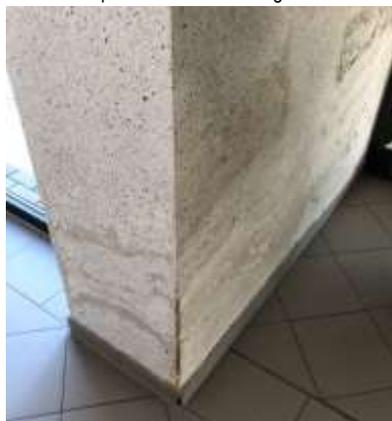
Ausblühungen im Innenwand-

und Außenwandbereich des Foyers

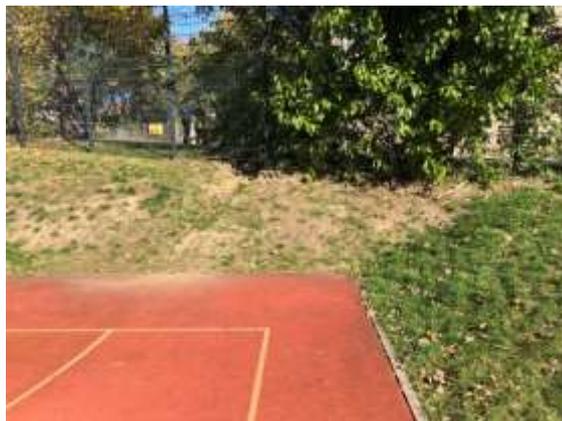
mit Betonsteinen eingefasst, illegale Zugangsstelle im Zaunbereich

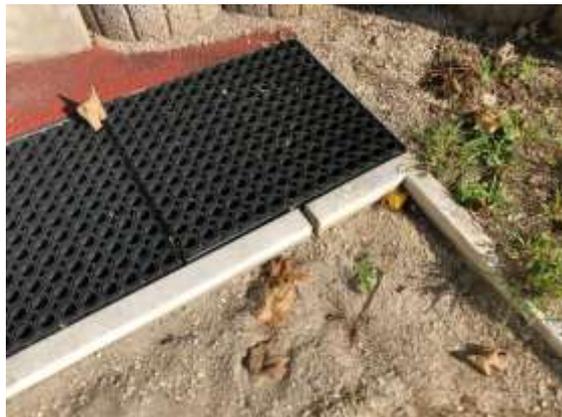
- Aufgrund des baulichen Zustandes nicht nutzbar

Abkippen des Weichkantensteines und der Sandfangrinne

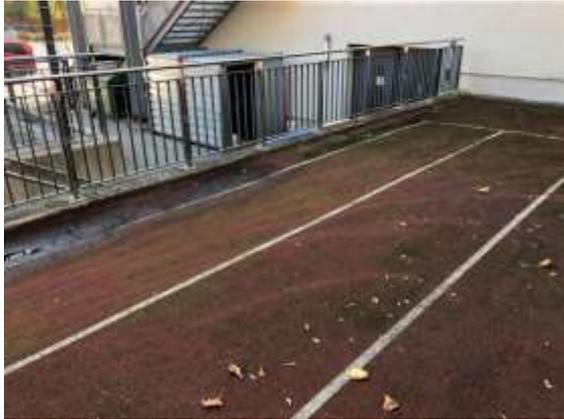
Vermoosungen und Pfützenbildungen im Startbereich der Sprintstrecke

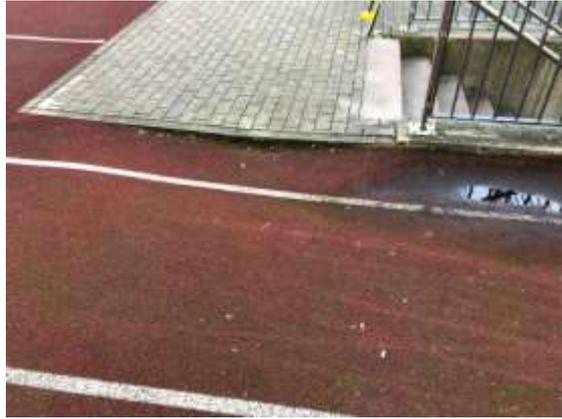
Unebenheiten an der Zugangstreppe von der Halle

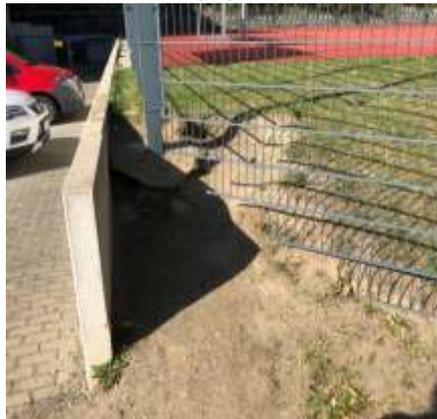
Ungeregelter Zutritt zum Gelände möglich

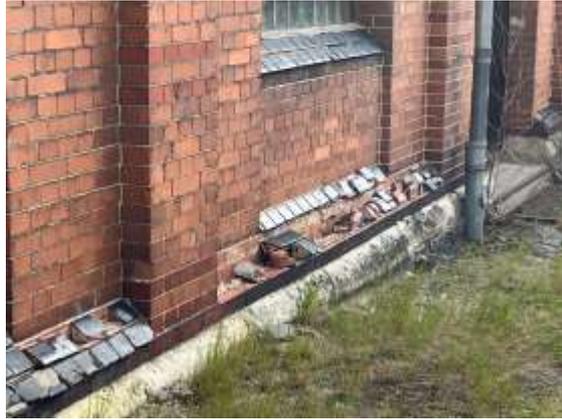
- Historischer Bauwerk mit Sichtmauerwerk aus Vollziegeln und umlaufendes Dachgesims. Außensockel stellenweise schadhaft (glasierte Klinker im Spritzwasserbereich fehlen stellenweise komplett, sind gebrochen, teilw. offene Fugen). Verbaute Hohllochziegel aufgrund fehlender Abdecksteine direkt der Witterung ausgesetzt. Damit deutliches Schadenspotential im Sockel- und Außenwandbereich! Natursteinsockel an der Oberfläche stark verwittert.

Schadhafter Sockelbereich, Außenfassade

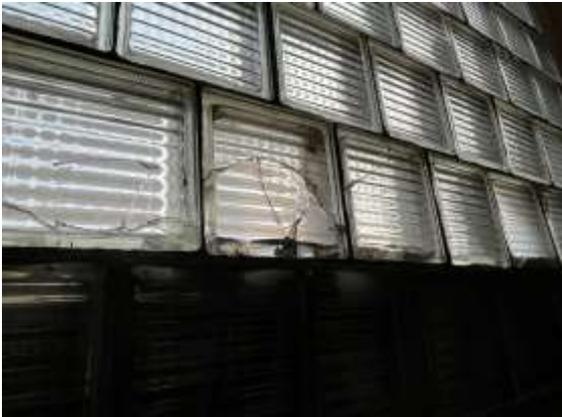
- Fenster mit Glasbausteinen. Viele Glasbausteine mit Risse und Ausbrüchen. Fensterbänke aufgrund schadhafter Klinker mit offenen Fugen => deutliches Schadenspotential vorhanden.

Schadhafte Glasbausteine an Außenfenstern

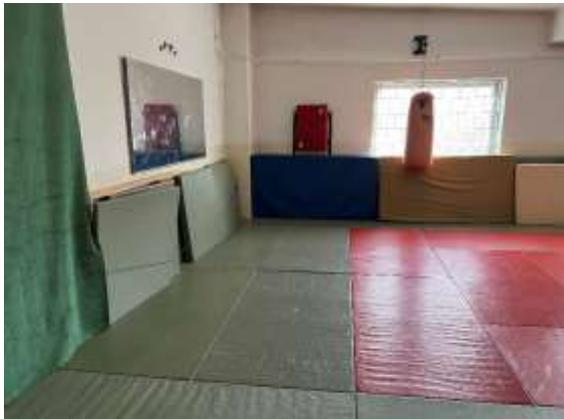
Judoraum, Wandseiten aufgrund geringer Raumgröße mit Matten belegt

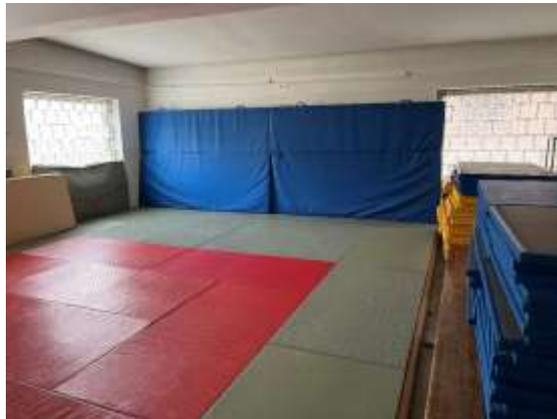
Sportfläche links; rechts Mattenwagen, Fenster mit Glasbausteinen

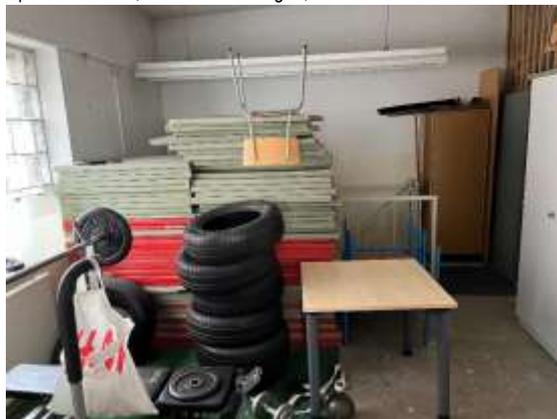
Lagerbereich, Zugang zum 2. Rettungsweg (Treppe)

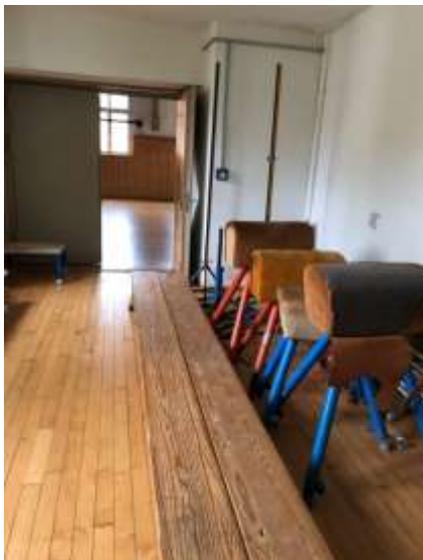
Geräte im Fluchtwegbereich

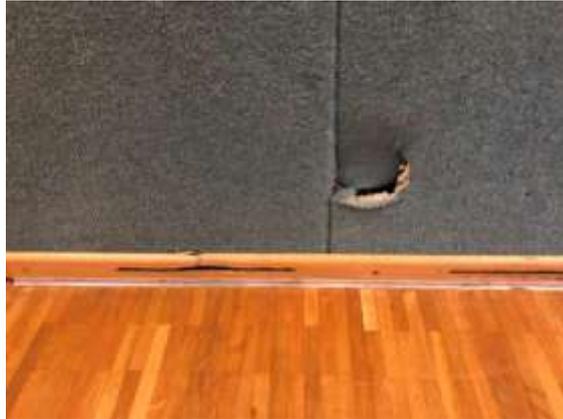
Schadstellen an Prallwand und Sockelleisten

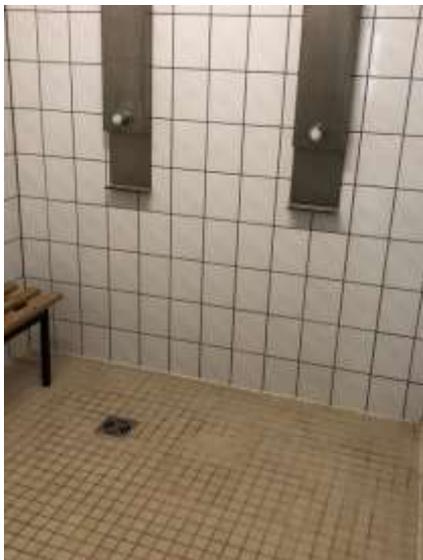
Verschmutzungen im Duschbereich

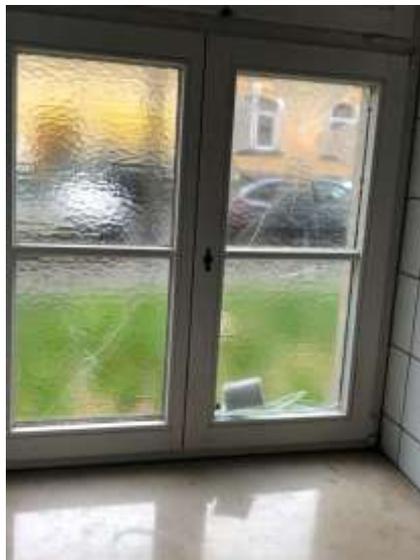
- 4 Umkleieräume im Erdgeschoß des Schulgebäudes. Teilweise nur mit Sportbänke als Umkleidebänke ausgestattet. Insgesamt nicht mehr zeitgemäßer baulicher Zustand.
- Deckenpaneele schadhaft bzw. fehlen teilweise komplett. Fensterverglasung sind teilweise schadhaft und durchbrochen. Schäden sind auf Gewalteinwirkung zurückzuführen.
- Teilweise Putz abgeschlagen. Punktuell sehr starke Verschmutzungen im Wandbereich.
- Sanitärbereich ist mit Fliesen ausgestattet. Schäden an den Fenstern bzw. im Bereich der Heizungsrohre.
- Umkleide- und Sanitärbereiche sind sanierungs- und modernisierungsbedürftig.

zerbrochene Fenster im Sanitärbereich

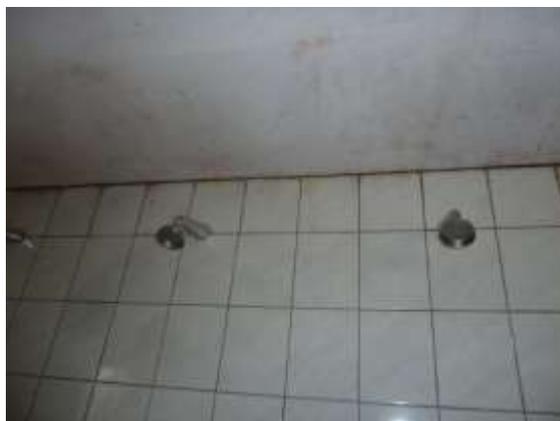
- Sanitär- und Duschbereich für beide Umkleidekabinen stark abgenutzt. Insgesamt stark sanierungsbedürftig. Fliesenfugen mit starken Verschmutzungen. Punktuelle Abrisse der Fugen. Starker Geruch in den Umkleide- und Sanitärbereichen, Lüftungsanlage vorhanden. Dennoch bei der Heimmannschaft extrem starker Schimmelbefall an der Decke und den Wänden. Lüftungsanlage unterdimensioniert. Querlüftung nicht möglich.

Schimmelbefall an der Decke

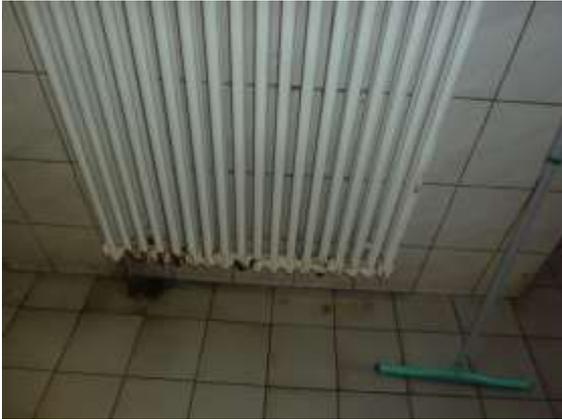
Starke Abnutzungserscheinungen

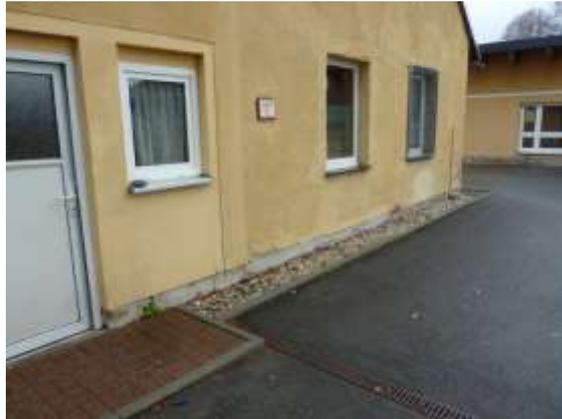
- Außenfassade: Sockelbereich mit Abplatzungen und Ausblühungen. Einzelne Risse in den Außenwandflächen, überwiegend aber Putzfassade und Dach in Ordnung.

Putzabplatzungen im Sockelbereich

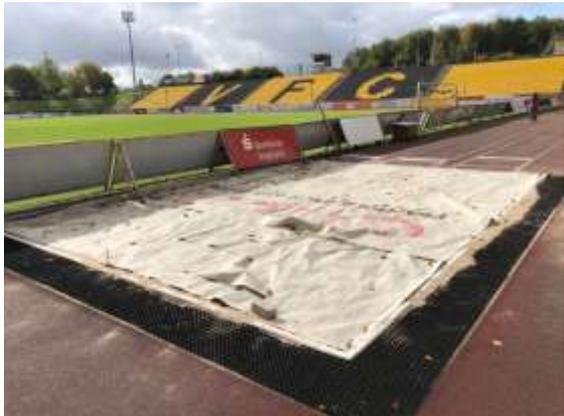
- Weitsprunganlage im Nordsegment eingebaut. Die Grube verfügt über eine Sandfangrinne sowie über eine Sprunggrubenabdeckung (zu klein). Kunststoffbelag im Bereich der Weitsprungbalken und Weichkantensteine gerissen. Nutzung der Weitsprunggrube aufgrund aufgestellter Werbeelementen nicht ohne weiteres möglich.

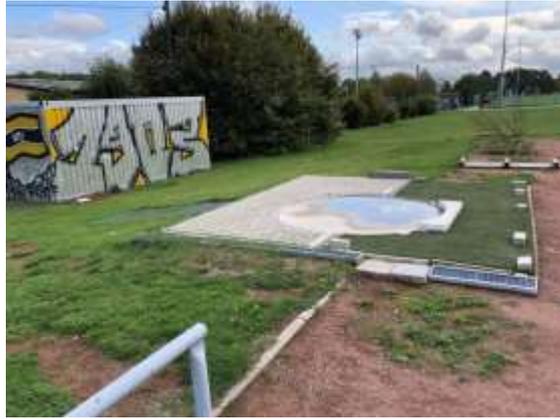
- An der Stirnseite des Tennenplatzes befindet sich die Kugelstoßanlage. Unmittelbarer Aufenthaltsbereich mit Pflaster und Kunstrasen ausgelegt. Einfassung mit Betonkantensteinen, Trittrosten und lose liegende Steine um die Randeinfassung sind unfallgefährdend.

Kugelstoßanlage

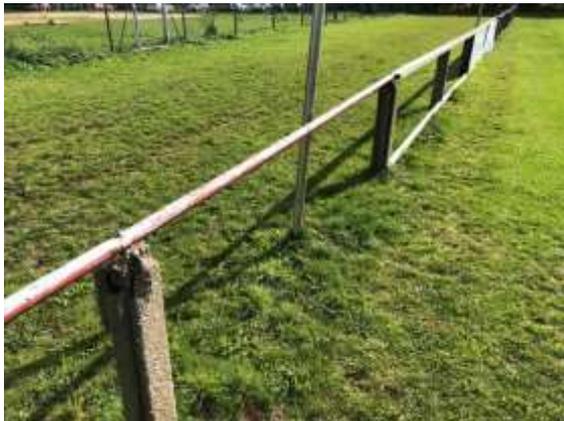
Sanierungsbedürftige Barrieren

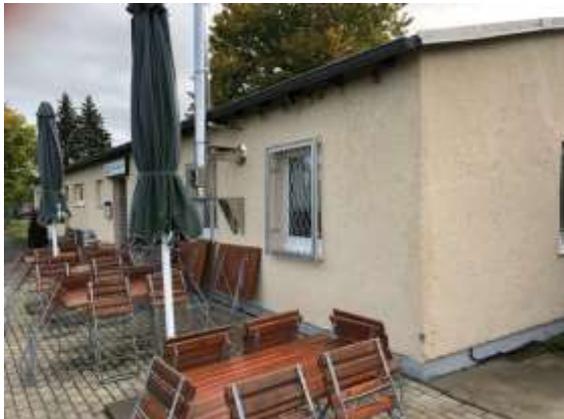
- Baukörper besteht aus 2 Gebäudeteilen (Sozialtrakt und Vereinsheim). Vereinsheim aus DDR-Zeiten (50-er Jahre). Der Bau hat aufgrund fehlender Fundamente erhebliche Risse und Setzungserscheinungen. Statische Überwachung notwendig.

Sozialgebäude mit Vereinsheim

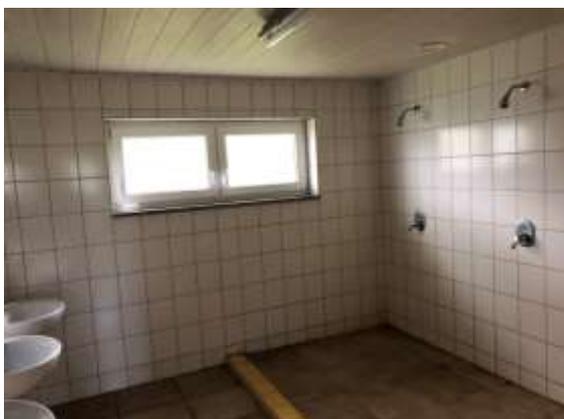
- Fenster neu.
- Duschbereich mit Fugenabrisse zwischen Fußboden und Wand. Sanitärräume allgemein sanierungsbedürftig. Wiederkehrende Schimmelercheinungen im Deckenbereich. Fensterlüftung und Lüftungsanlage reichen nicht aus. Silikonfugen im Bereich des Fensters weisen Schimmelspuren auf.

Sanitärbereich

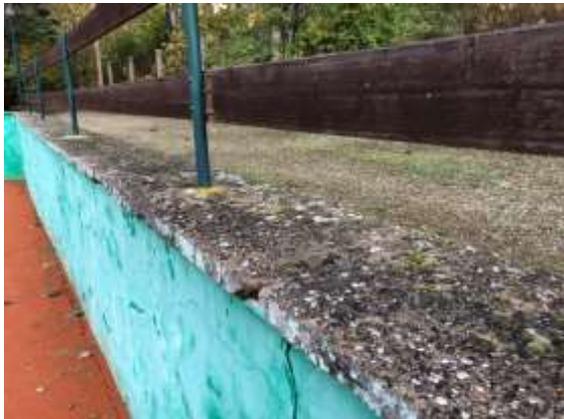
- Die Mauerwerkswand weist diverse Risse und Schadstellen auf, welche über einen neuen Oberflächenputz ausgebessert werden können. Zugehörige Kopfplatten sind teilweise schadhaft. Die Zaunanlage selbst ist in Teilbereichen sanierungsbedürftig, insbesondere die Toranlage, Zaunpfosten usw. sind teilweise stark verrostet und bedürfen einen neuen Anstrich bzw. Austausch.

Sanierungsbedürftige Mauer

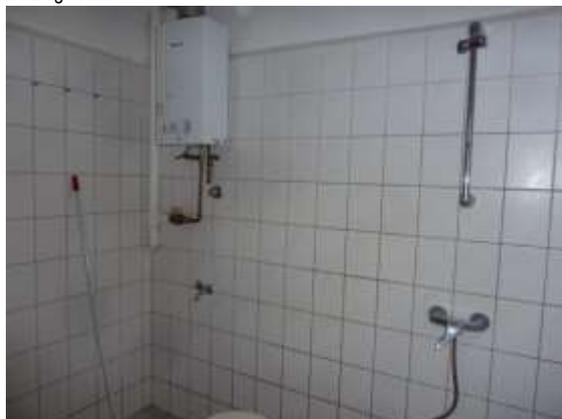
Duschbereich, einfache Ausstattung

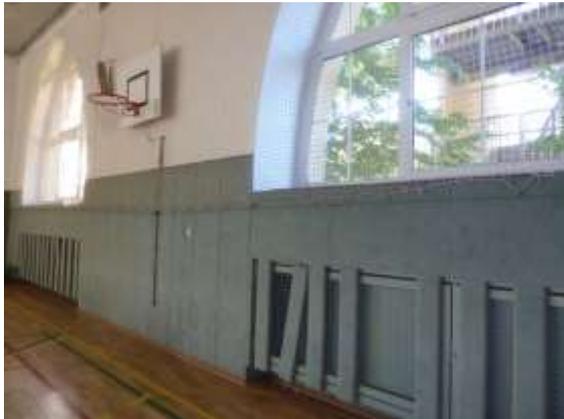
Schadstelle Heizkörpermischen, Ballfangnetz am Fenster

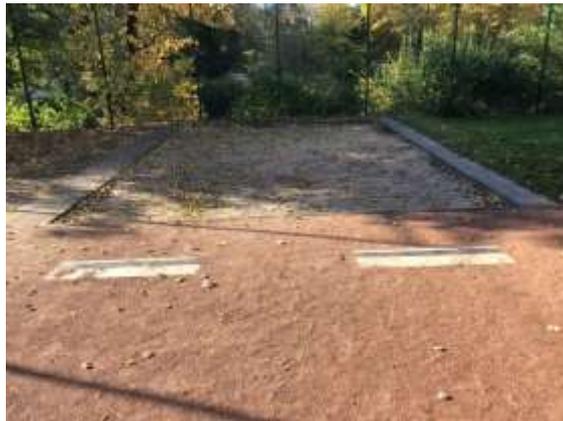
- Auf dem Platz sind Kleinfeldtore und eine Basketballübungsanlage vorhanden. Die Spielfläche ist nach DIN 18035 für Fußball und auch Basketball ausreichend.
- Der Sicherheitsbereich Richtung Barriere bzw. Schulgebäude beträgt 1,90 m, mit Bord 1,96 m. An der Stirnseite beträgt der Sicherheitsbereich, gemessen von der Tor-Aus-Linie, 2 m oder mehr. Hinzu kommen nochmal 2 m im Bereich hinter dem Sicherheitsbereich als hindernisfreier Raum.
- Auf der Sprintstrecke fehlt die Linierung komplett.
- Betonwand im hinteren Bereich ohne Prallschutz, vorstehend Eisenteile – Unfallgefahr! Es fehlt eine Auslaufzone.
- Grubensand in der Weitsprunganlage durch hohen Laubanteil verschmutzt, ebenso die Sprintstrecke.

Weitsprunganlage

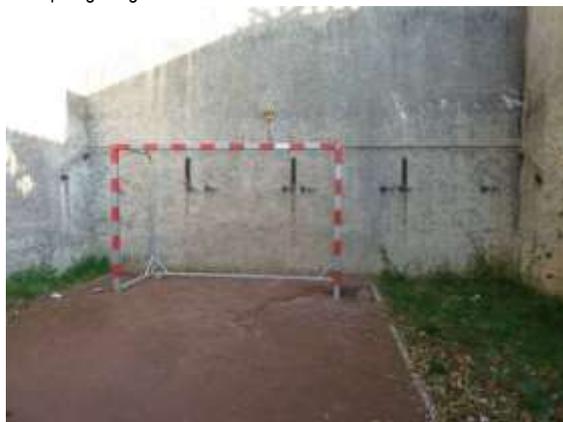
Betonwand mit Eisenteilen am Ende der Sprintstrecke

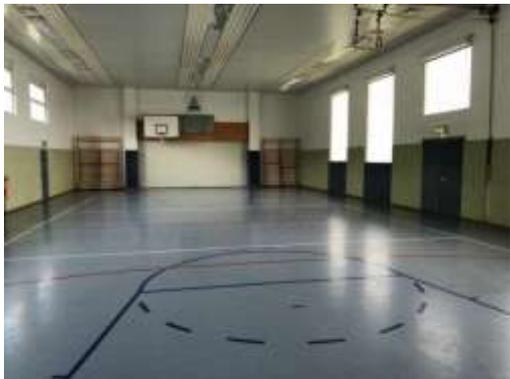
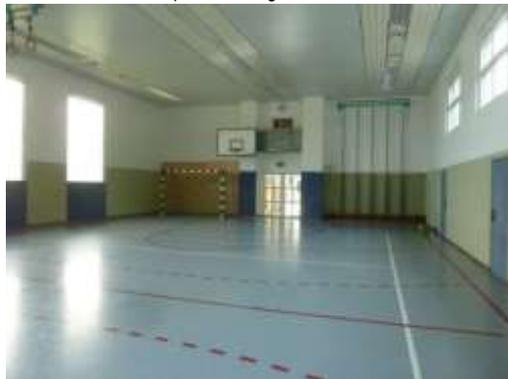
- Die Turnhalle ist mit einem umlaufenden Prallwandbelag ausgestattet. Die textile Prallwand löst sich stellenweise bereits vom Mauerwerk. Ebenso sind die Prallwandtüren nicht mehr standfest und sicher mit dem Mauerwerk verbunden. Hier wurde notdürftig eine Verankerung mit der Wand nochmals durchgeführt. Perspektivisch sind die Türen jedoch auszutauschen. Es gibt einzelne Risse im Mauerwerk. Ebenso ist der Prallwandbelag kurzfristig auszubessern.

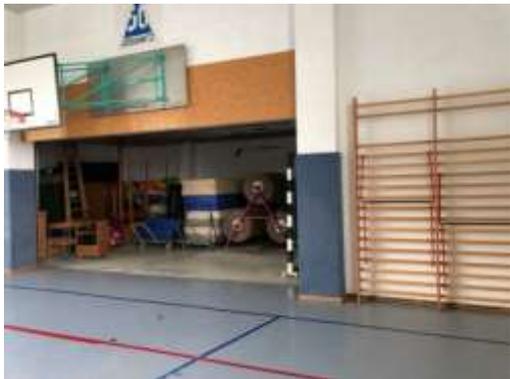
- Stirnseitig an der Turnhalle ist ein größerer Geräteraum angeordnet. Im Fußbodenbereich gibt es Abplatzungen des Bodenbelages, dieser ist instand zu setzen. In den Eckbereichen der Wand sind ebenfalls Risse vorhanden. Im Vorfeld gab es Nässeschäden durch Einregnen übers Dach.

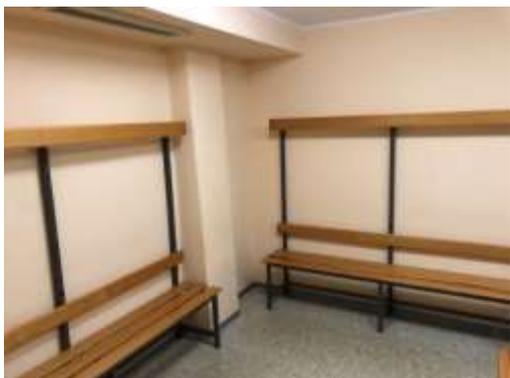
Umkleiden

- Die Umkleidekabinen selbst sind in einem ordentlichen baulichen Zustand. Wände, Fußböden und Decken sind soweit ohne sichtbare Schäden, lediglich normale Abnutzungserscheinungen vorhanden.

- Die Duschbereiche wiesen in der Vergangenheit Schäden durch unterlaufen von Duschwasser auf. Dort kam es zu Schimmelbildung sowie zu baulichen Mängeln im Bereich des Trockenbaus. Ein Duschräum wurde saniert. Es ist zu empfehlen, dass auch der 2. Duschräum saniert wird. Derzeit sind im Duschbereich kleinere Spuren in den Fugen von Verschmutzung und Schimmel erkennbar. Die Lüftung funktioniert gemäß Angaben des Nutzers – evtl. jedoch unterdimensioniert! Ebenso wird die Decke mit einem Pilzschutzmittel regelmäßig gestrichen. Perspektivisch ist die Funktionsfähigkeit der Duschräume zu gewährleisten. Sanierungs- und ggf. Instandhaltungsmaßnahmen sind weiter durchzuführen.

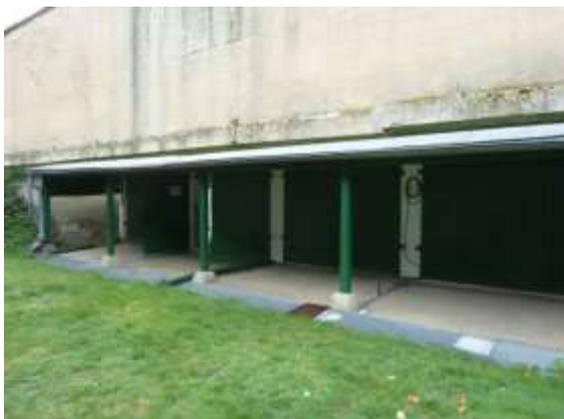
- Die Außenanlagen wurden im Jahr 1964 mit einer 3,5 – 4,0 m hohen Betonwand längsseitig errichtet. Diese weist stellenweise Risse in den Betonelementen auf und ist sanierungsbedürftig.

Schießstand

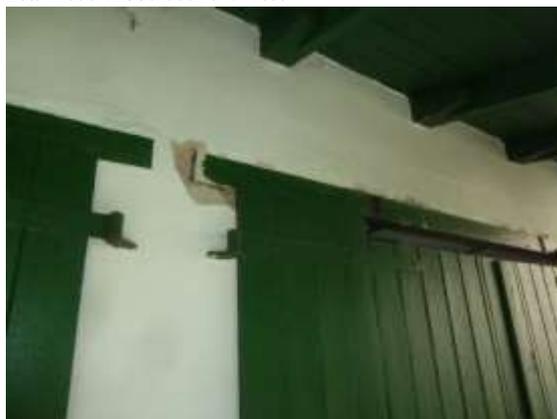
- Am Gebäude selbst sind an einigen Ecken diverse Schäden vorhanden, insbesondere am Putz und den Eingangstoren. Die Auflager der Torelemente sind schadhaft.

Toraufhängungen sanierungsbedürftig

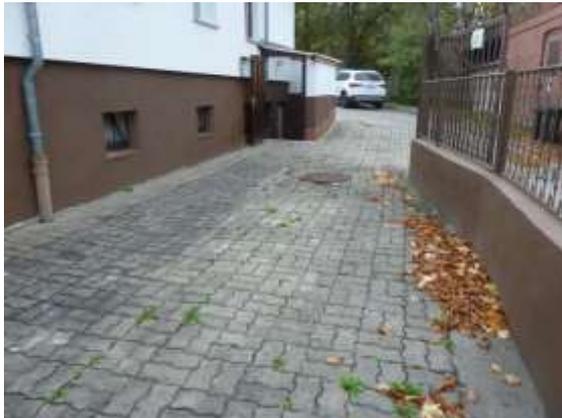
- Das Gebäude verfügt über 2 Außentüren. Die Fluchtwegesituation ist geklärt. Die Außentreppen sind noch im funktionsfähigen Zustand.
- An den Blockelementen jedoch diverse Risse, Schäden und Unebenheiten. Auch hier sollte über eine mittelfristige Instandsetzung nachgedacht werden.

Pflasterunebenheiten

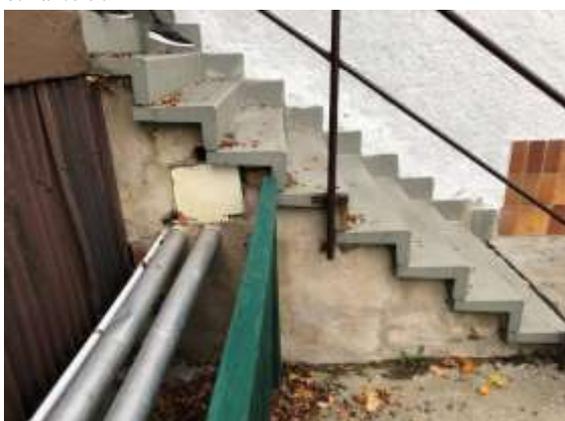
- Insgesamt ein veralteter Baukörper, der einen Sanierungsstau aufweist.
- Die Außentreppe ist soweit funktionsfähig, aber im Bereich der Treppenwange nur notdürftig ausgebaut. Nach Angaben des Nutzers gibt es hinsichtlich der Feuchtigkeit keine Einschränkungen im Dachbereich.

Außentreppe

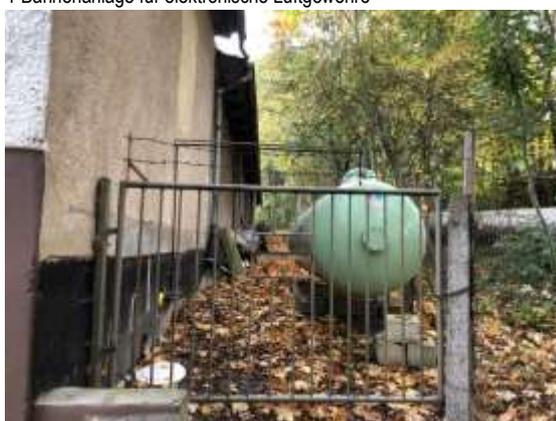
Gaskessel, sanierungsbedürftige Zaunanlage, hoher Laubbaumanteil

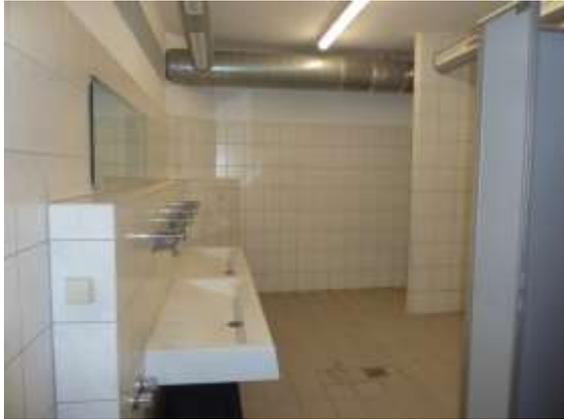
Sanitär

- 1. Umkleidebereich größere Risse im Sanitärbereich vorhanden. Eine Risssanierung wurde durchgeführt. Es wurden Setzungserscheinungen im Gebäude festgestellt.

- 2. Umkleidebereich ähnlich. Auch hier deutliche Risse im Sanitärbereich aufgrund von evtl. Setzungserscheinungen.
- Insgesamt sind im Sanitärbereich die Wände und Fußböden gefliest, ab ca. 2 m Wandhöhe dann gestrichen. Insgesamt ein sehr verbrauchter Zustand der Sanitärbereiche. Hier ist eine Instandsetzung unbedingt zu empfehlen, um weitere Schäden am Gebäude zu verhindern.

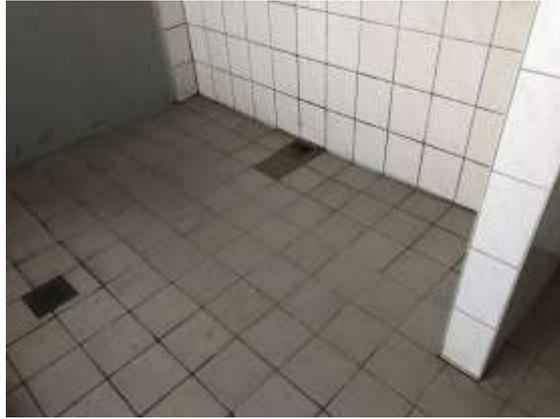
Gebrauchsspuren und Verschmutzungen

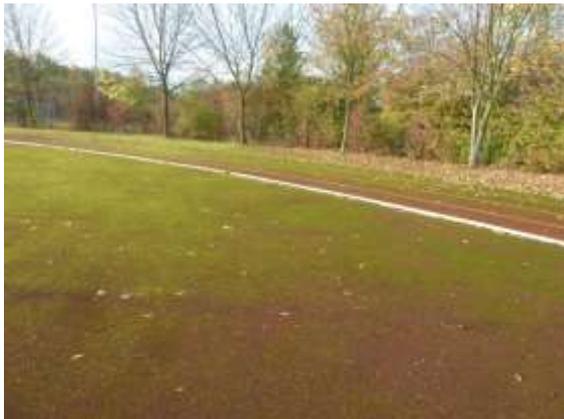
- Aufgrund starker Vermoosung nur eingeschränkt nutzbar.

Vermoosungserscheinungen im Randbereich bzw. Laufbahn

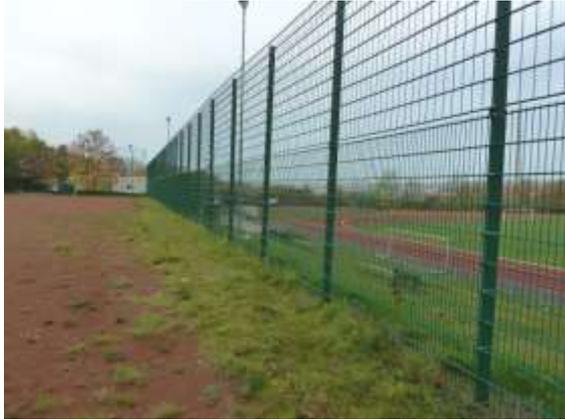
- Der Platz weist keine weiteren größeren Schäden auf.
- Bauzustandsstufe 1 mit Tendenz Richtung 2, aufgrund des Unkrautbewuchses.
- Es sollte hier ein Abschleppen des Platzes regelmäßig vorgenommen werden. Die Drainage sollte überprüft und gereinigt werden.

Ballfanganlage und Unkrautbewuchs im Randbereich

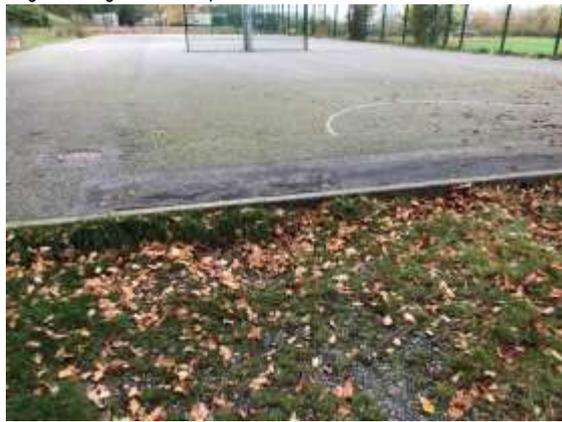
Höhenunterschied am Zugang aus Nordosten

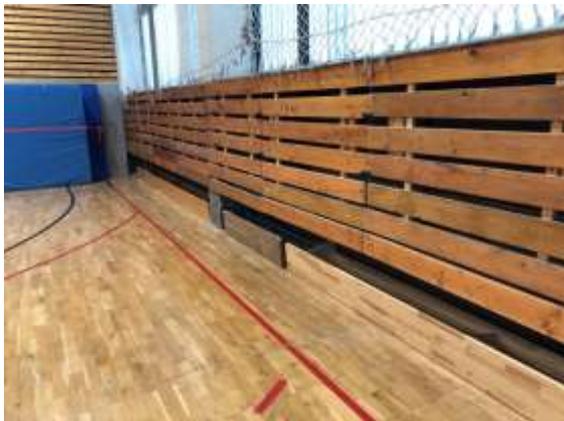
- Die Größe der Halle entspricht der DIN 18032.
- Eine Wettkampfbasketballanlage ist vorhanden, eine Übungsbasketballanlage fehlt.
- An der Stirnseite neben dem Tor existiert eine Kletterstangenanlage.
- An der Längsseite unter der Galerie befindet sich der Geräteraum, welcher anhand von Sprossenwandanlagen verschlossen wird (kein Prallschutz vorhanden).

Turnbänke als Prallschutz im Sockelbereich der Holzprallwand

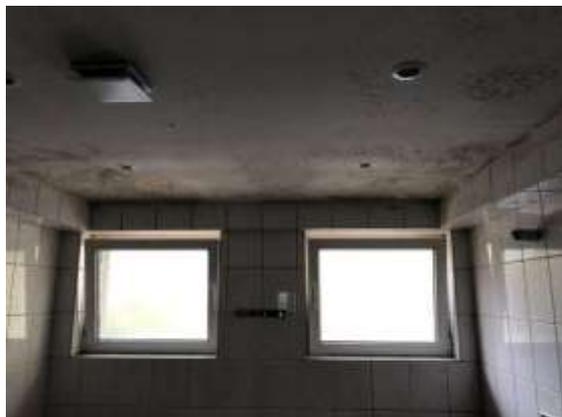
Schimmelbefall an der Decke

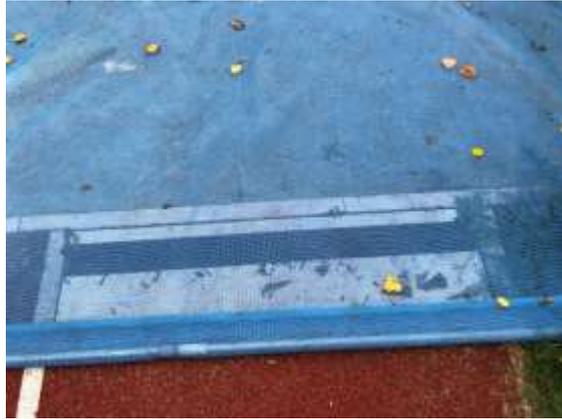
- Abstand Weitsprungbalken nicht normgerecht. Ansonsten keine sportfachlichen Einschränkungen.

Absprungbalken unmittelbar an der Grube

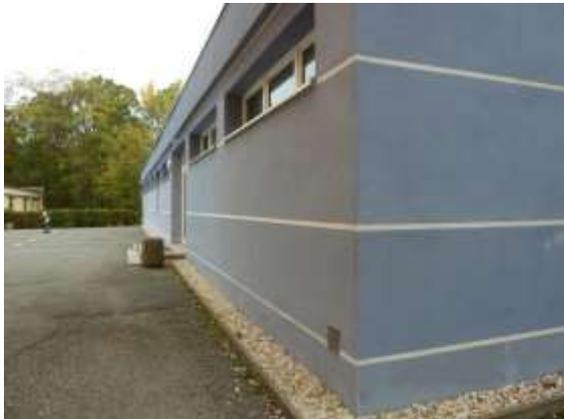
Zugang zur Halle vom Schulhof

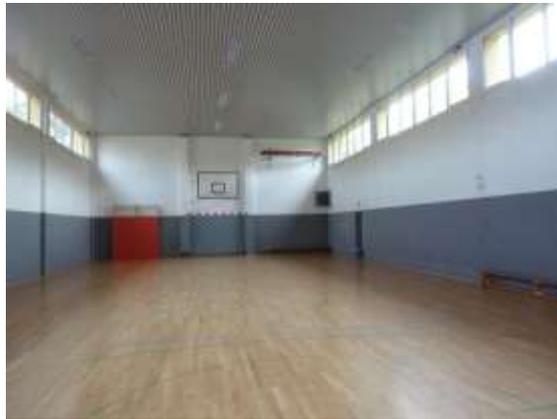
- Spielfläche unterschreitet die Mindestgrößenempfehlungen nach DIN 18032 deutlich!
- Umlaufende textile Prallwand vorhanden, die Sprossenwand ist mit einer Matte belegt.
- Tore für den Turnhallenraum existieren nicht mehr. Die Torbereiche wurden aber mit Farbe markiert.
- Die Kletterstangenanlage wurde zurück gebaut.

Innenansicht

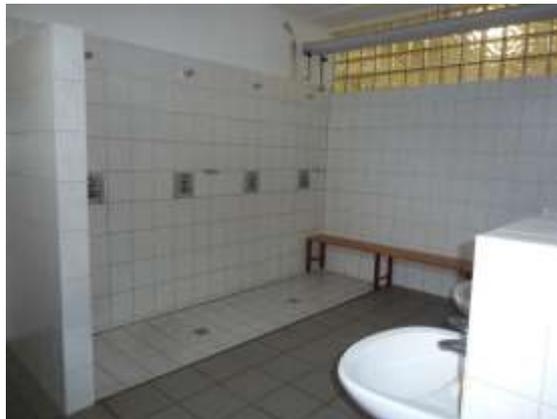
- Der Sanitärbereich ist mit neuen Trennwänden, Fliesen usw. instand gesetzt.
- Der eigentliche Duschbereich ist soweit unauffällig. Keine größeren Schäden, auch keine Schimmelspuren. Ein Lüfter ist in einem Fensterelement integriert. Glasbausteine sind ohne Schäden. Die Verrohrung ist teilweise offen und sichtbar. Soweit auch ohne Schäden. Optisch nicht sehr ansprechend.

- Die Fugen im Sanitär- und Duschbereich sind stark verschmutzt, es gibt keine offensichtlichen Fugenabrisse bzw. Schadstellen. Soweit trotz der Einschränkung als zufriedenstellend zu kategorisieren.

Sanitärbereich

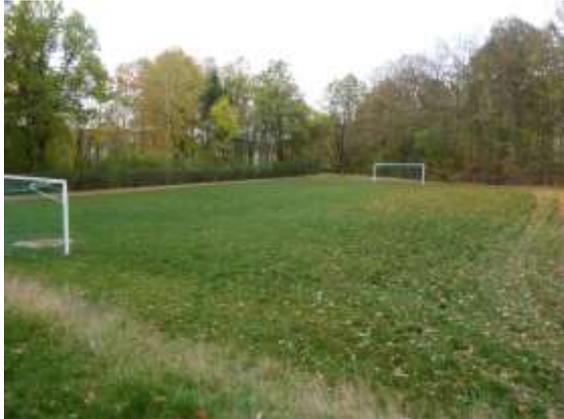
- Spielfläche des Rasenplatzes erfüllt die Größenanforderungen der DIN 18035-1.
- Jugendtore vorhanden, Rasen könnte besser gepflegt sein (mähen)
- Weitsprunganlage nicht nutzbar, Sprintstrecke in Ordnung.

Rasenplatz

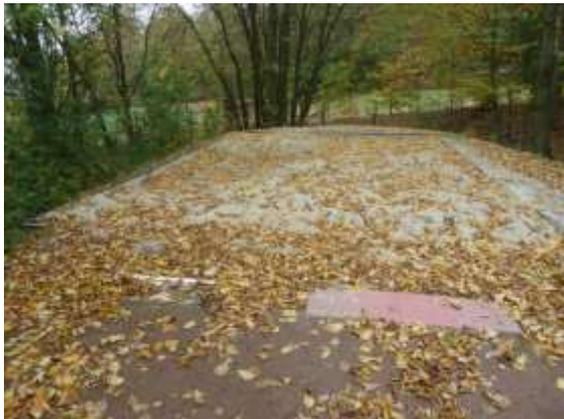
Weitsprunggrube

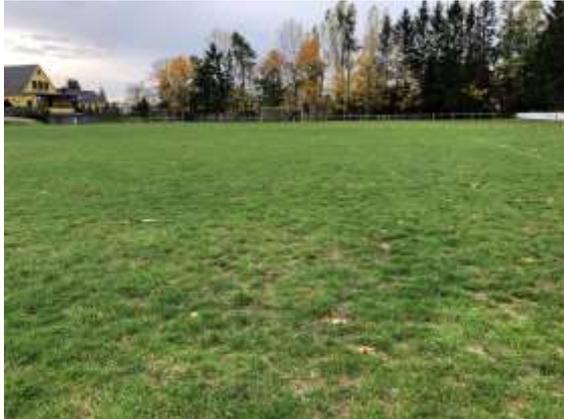
- Spielfläche entspricht der DIN 18035.
- Der Sicherheitsbereich wird hinter der Tor-Aus-Linie nicht eingehalten. Hier haben wir ca. 1,30 m Sicherheitsbereich, insbesondere aufgrund der Barriere. Im Bereich der beiden Wettkampftore ist jedoch mindestens ein 2 m Sicherheitsbereich vorhanden.
- Der hindernisfreie Bereich ist nicht vorhanden.
- Die Seiten-Aus-Linie besitzt den notwendigen Sicherheitsbereich mit mehr als 2 m.

Blick nach Süden

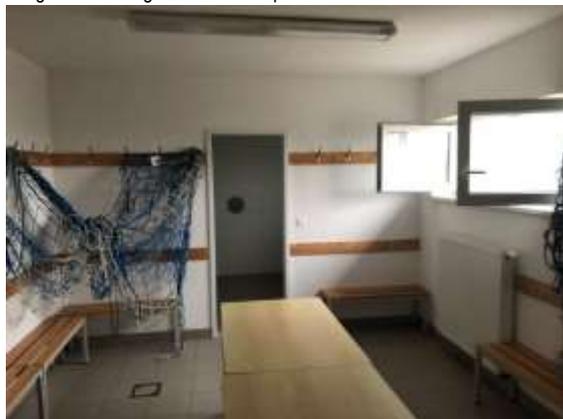
- Am Wand-Deckenanschluss einzelne Risse erkennbar, ansonsten in einem sehr guten baulichen Zustand.
- Im Bereich der Heimmannschaft ein deutlich erkennbarer Fliesenabriss am Boden-Wand-Bereich. Wahrscheinlich Estrichsenkung. Dies tritt hier umlaufend um alle Wandflächen im Bereich der Umkleidekabine auf.

- Auch im Deckenbereich teilweise Abrisse erkennbar. Ansonsten Wandflächen, Umkleidebänke usw. i.O. Relativ neuer Ausstattungsstandard, teilweise ergänzt mit alten Ausstattungsgegenständen.

Umkleide

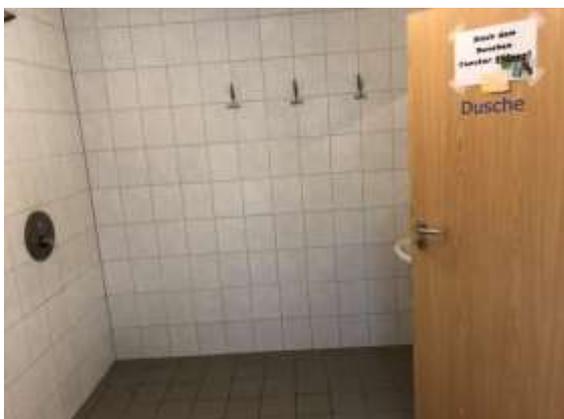
- Im Duschraum sind drei Duschen vorhanden, ebenso 1 Handwaschbecken, Hakenleiste, Lüftung muss über Fensterlüftung erfolgen – nachteilig.
- Fliesenfugen usw. sind hier noch i.O., auch keine Wandabrisse erkennbar. Dennoch sind Instandhaltungsmaßnahmen durchzuführen.

Duschraum

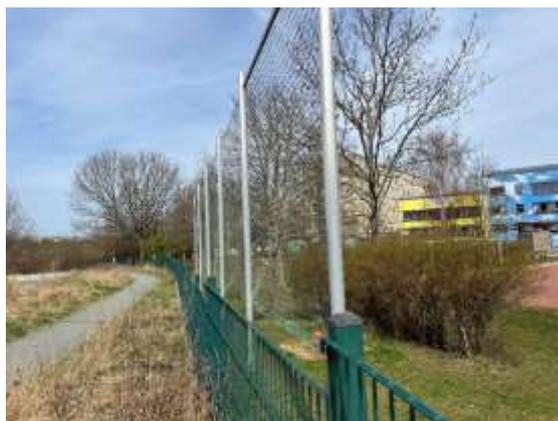
- Lediglich straßenseitig verbaute Ballfangnetzanlage.
- Grundsätzlich nur geringe sportfachliche Einschränkungen.
- Spielfeldmarkierung muss erneuert werden.
- Sportfläche klein. Auslegung für Pausenbetrieb.

Blick auf Ballfangnetzanlage

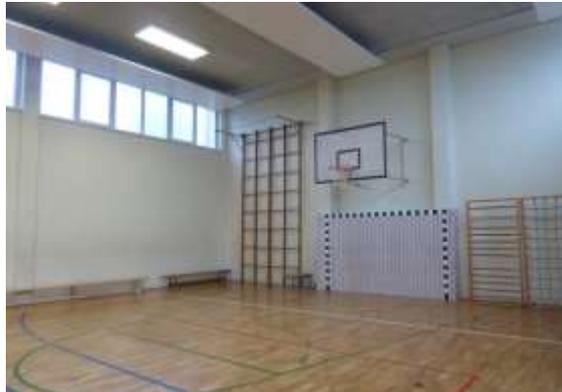
- Die Markierung für den Fußball und Handballbetrieb weist die erforderlichen Bereiche für die Sicherheit auf.
- Tore sind nicht verbaut, jedoch an der Holzprallwand markiert.
- Die Sprossenwände sind in keinen Nischen eingebaut jedoch nicht mit Matten belegt.
- Die Kletterstangenanlage steht frei im Raum und ist notdürftig mit Schaumstoff geschützt.
- An den Stirnseiten ist eine Basketballanlage vorhanden.
- Der Geräteraum an der Längsseite ist mit ca. 3 x 7 m ausreichend groß bemessen.
- Darüber hinaus ist die Halle mit Turnbänken ausgestattet.
- Deutliche Unterschreitung der Mindestgrößenempfehlungen nach DIN 18032.

Stirnseite mit markiertem Tor, Sprossenwand ohne Schutz

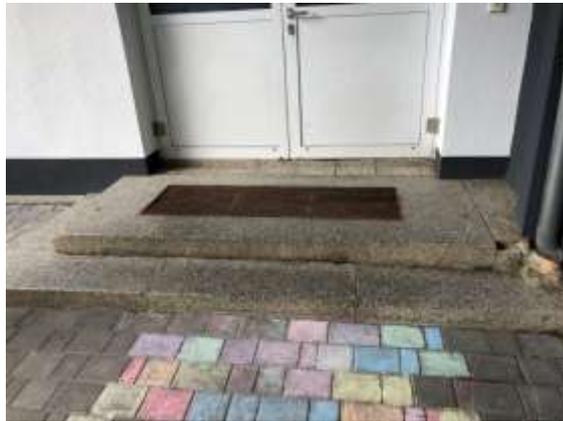
- Die Außenfassade und Dacheindeckung sind frisch saniert, keine offensichtlichen Schäden erkennbar. Neue Fenster aus Kunststoff sowie Fensterbleche aus Aluminium, keine Mängel erkennbar.
- Podest vor Außentür im Randbereich schadhaft sowie ausgebrochen.

schadhaftes Außenpodest

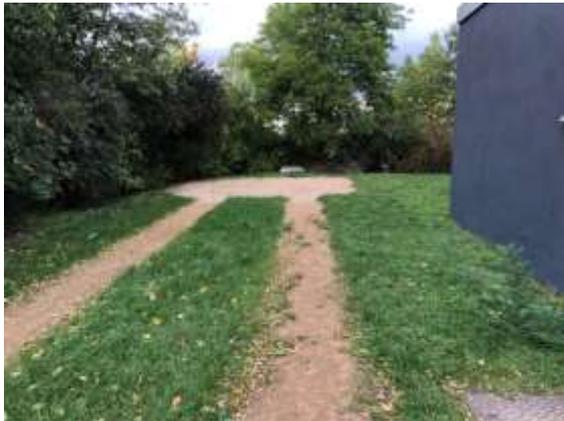
- Keine Nutzung der Anlage im Bestand möglich.

Weitsprunganlage
