Sportstättenentwicklungs- planung der Stadt Plauen

Teil A - Analyse und Bedarfsplanung

Verfasser Fugmann Architekten GmbH ▪ Eisenbahnstraße 1 ▪ 08223 Falkenstein
Telefon [0 37 45] 743-0 | www.fugmann-architekten.de

Stand Mai 2022

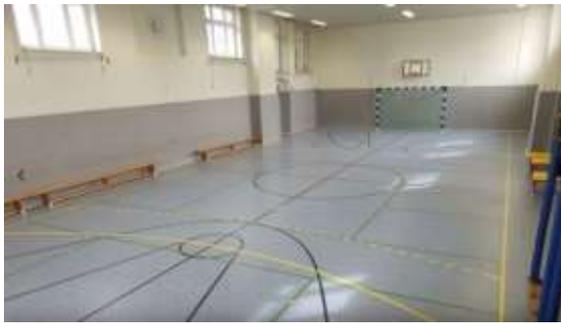
- Halle ist baulich für die Nutzung einer Oberschule viel zu klein.
- Die Halle besitzt einen umlaufenden ca. 2m hohen textilen Prallwandschutz. Dieser weist an einigen Stellen Schäden auf und sollte perspektivisch erneuert werden.

- Die Spielfläche der Einfeldhalle unterschreitet die empfohlene Mindestspielfeldgröße nach DIN 18032 deutlich! Für eine Oberschule viel zu klein!
- Wettkampfbasketballanlage an den Stirnseiten vorhanden, kann aufgrund der fehlenden Höhe nur für Trainingszwecke genutzt werden.
- Weitere Ausstattungen sind Sprossenwände mit Matten als Prallschutz, sowie eine Kletterstangenan- lage die mit Polstern notdürftig gesichert ist.
- Für den Boxverein existieren mehrere Boxsack-Aufhängungen.
- Die Turnhalle wird u.a. durch den Hockeysport genutzt.
- Es gibt 2 Geräteräume. Der 2. Geräteraum dient zur Zwischenlagerung der Geräte für die Vereine.
- Balllager und Schränke sind vorhanden.

Innenansicht nach Süden

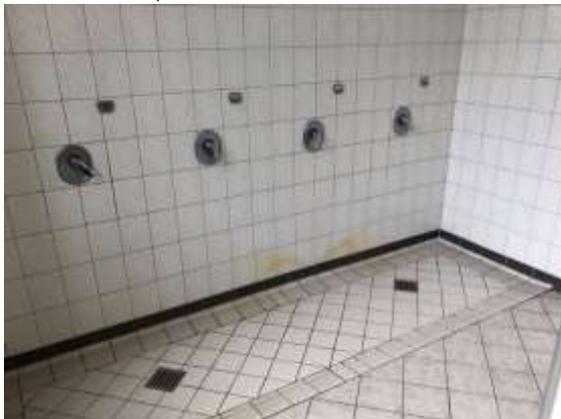
Verfärbungen im Duschbereich

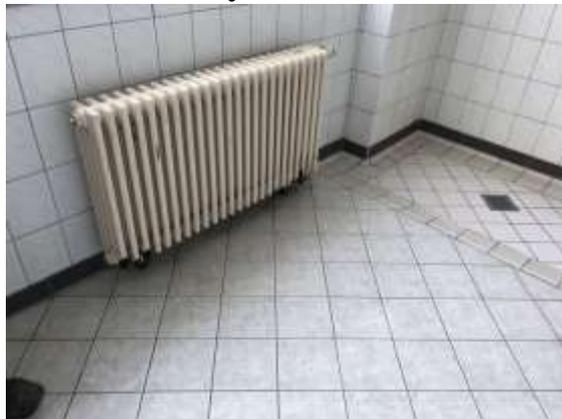
- Die Heizkörper haben einige Roststellen und benötigen einen neuen Anstrich.

Heizkörper im Sanitärbereich

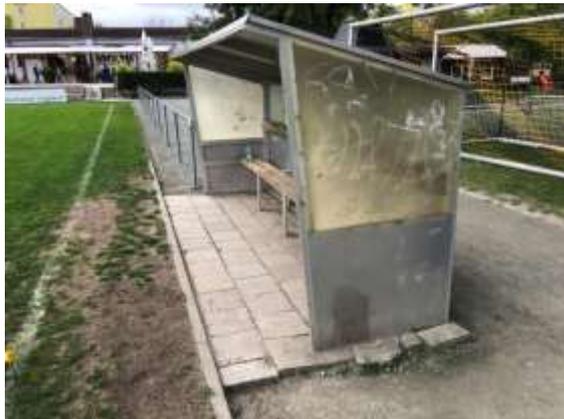
erneuerungsbedürftige Spielerkabine

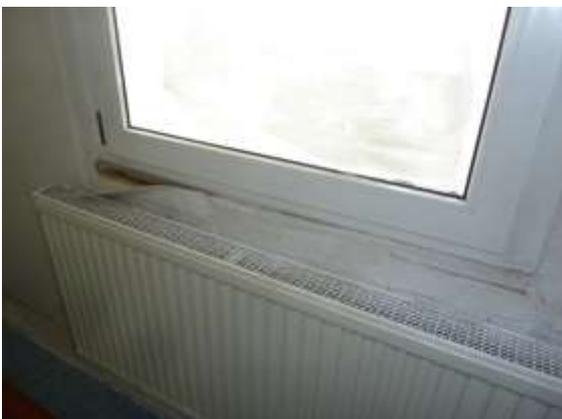
Schadstellen unter dem Fenster

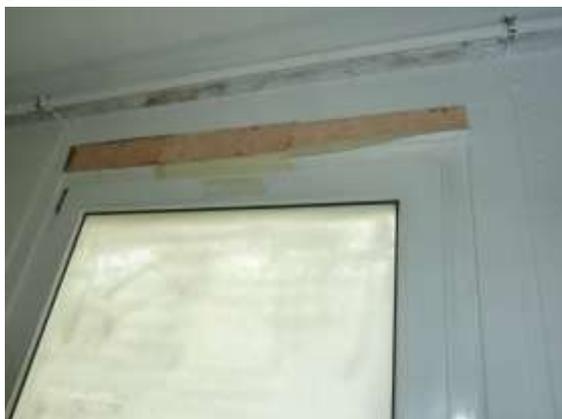
Schadstellen über dem Fenster

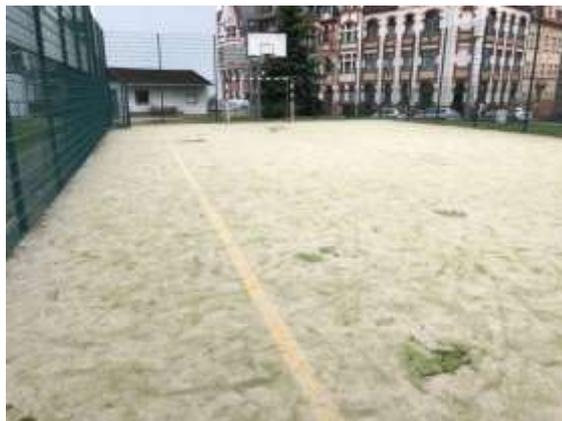
- Der Kunstrasenplatz ist stark sanierungsbedürftig. Hier gibt es große und tiefe Löcher im Belag.
- Eine Basketballanlage ist vorhanden. Hier sind die Basketballkörbe inkl. Zielbrett perspektivisch auszutauschen.
- Die Tore sind nicht kippstabil und auch nicht in den Bodenhülsen verankert.
- Umlaufende 4 m hohe Ballfanganlage aus Stabgitter. Ballfangzaun an der Stirnseite teilweise beschädigt und notdürftig instand gesetzt. Dieser ist daher in Teilbereichen wieder herzustellen.
- Der Platz ist öffentlich zugänglich. Das Zugangstor lässt sich nicht verschließen.

unebener Belag

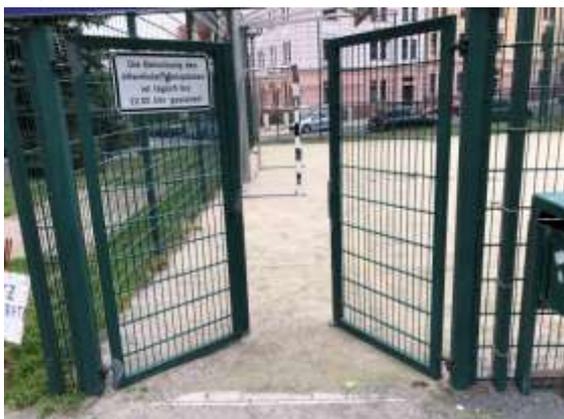
Tor nicht abschließbar

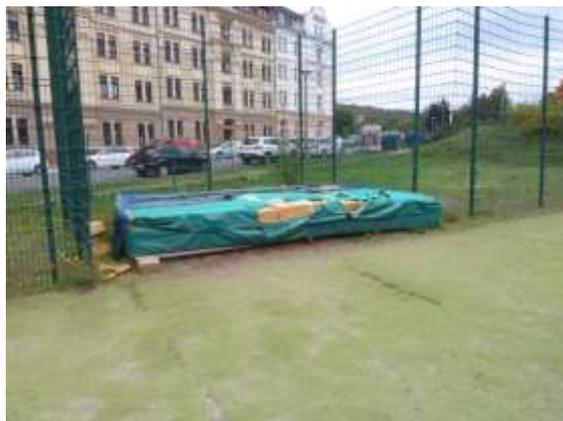
- Weitsprunganlage nutzbar, Hochsprunganlage aufgrund des Zustandes nicht nutzbar.
- Größe des Volleyballfeldes ist ausreichend, die Sicherheitsbereiche mit 2,5m umlaufend liegen unterhalb der Norm.

Die Hochsprungmatte ist verschlissen

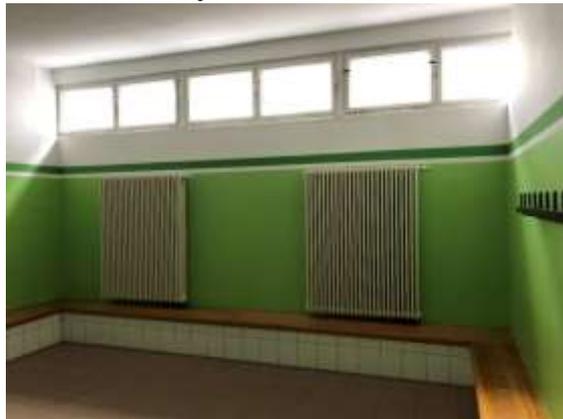
Sanitärbereich mit veralteten Fenstern.

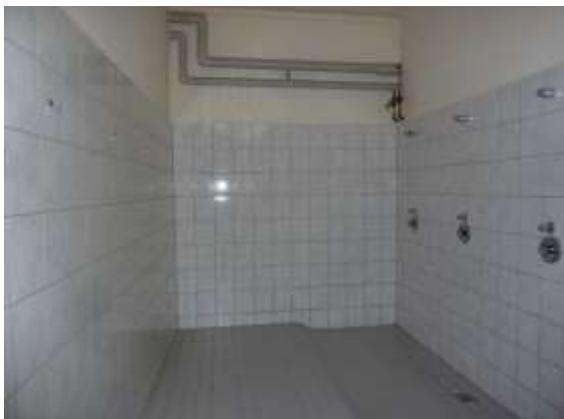
- Duschbereich komplett gefliest. Fliesen weisen kleinere Risse bzw. Schäden auf sonst in Ordnung. Verschmutzung in den Fugen. Die Fenster sind veraltet.

Duschbereich mit verschmutzten Fugen

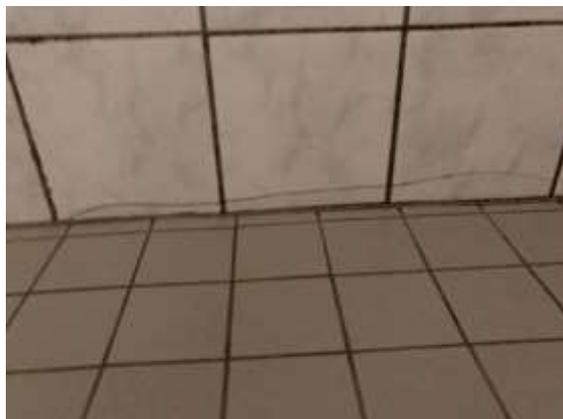
schadhafte Fliesen in den Sanitärräumen

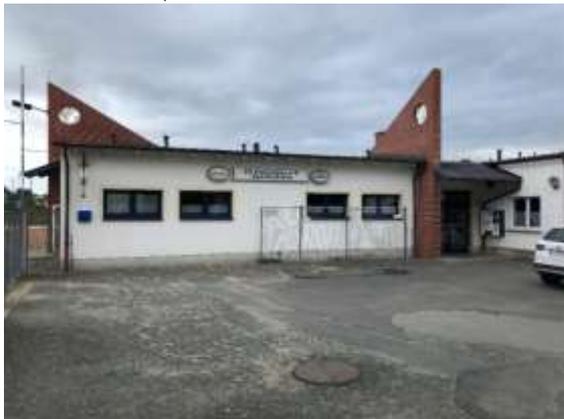
Sozialgebäud

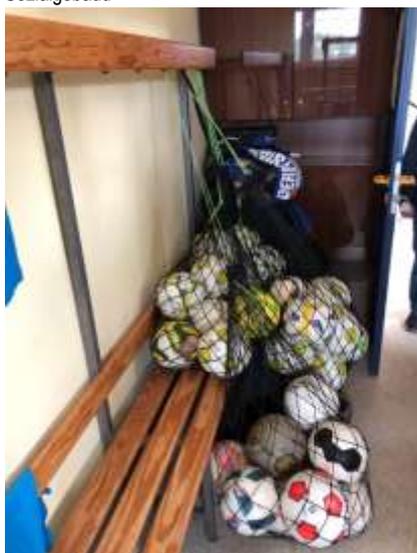
Umkleide als Bällelager

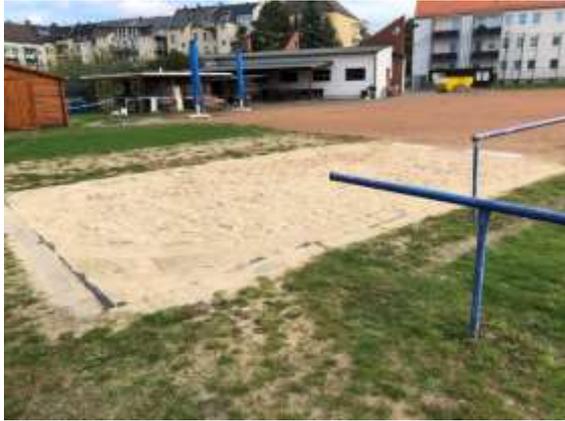
Weitsprunggrube

- Vorderer Bereich der 60m Sprintstrecke nutzbar, restlicher Bereich mit starken Rasen- bzw. Unkrautbewuchs. Unfallgefahr aufgrund fehlender Pflege.
- Keine sportfachlichen Einschränkungen

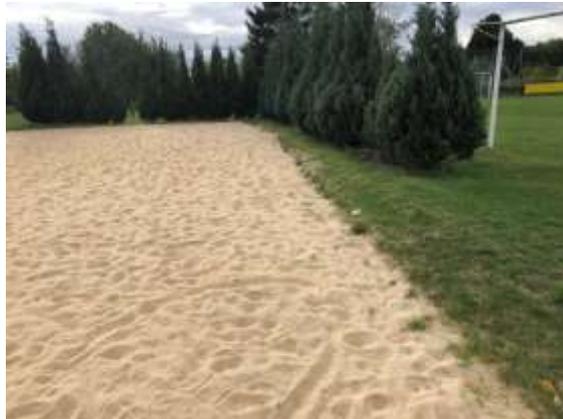
Keine Randeinfassung vorhanden

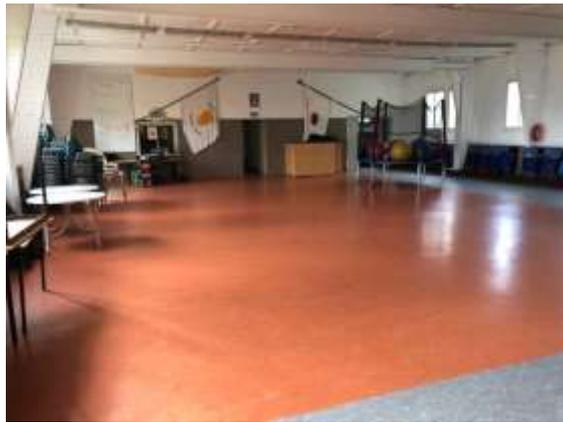
- Als Einfeldhalle unterschreitet diese die Größenempfehlungen nach DIN 18032.
- Ein Prallwandbelag ist notdürftig an den Stirnseiten vorhanden. Pfeiler und vorstehende Objekte sind nicht mit Prallwandbelag geschützt. Insgesamt ist dieser Sportraum in seiner Nutzung stark eingeschränkt und entspricht aus heutiger Sicht nicht der Unfallsicherheit und Sportfunktionalität.
- Eine Sprossenwand ist vorhanden.

Innenansicht

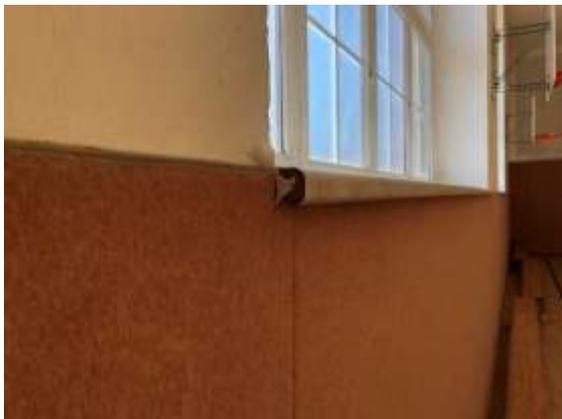
- Der umlaufende Prallwandbelag weist bis auf kleinere Schadstellen in den Ecken der Geräteraumtore keine sichtbaren Schäden auf und ist soweit i.O.
- Als kritisch wäre die in einer Höhe von 1,80m eingebaute Fensterbank einzuschätzen. Sie steht über den Prallwandbelag hervor. Dies wäre im Zuge einer evtl. Sanierung zu beheben.

Hervorstehende Fensterbank

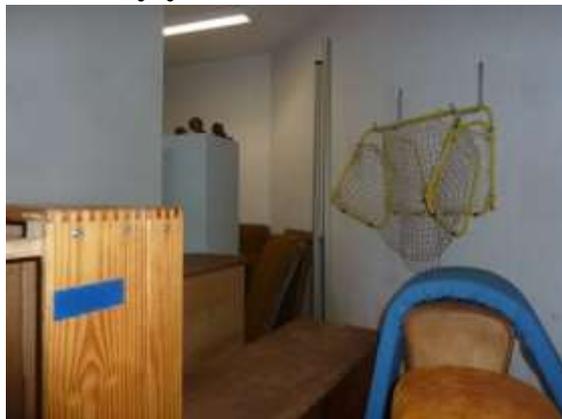
verwinkelter Geräteraum

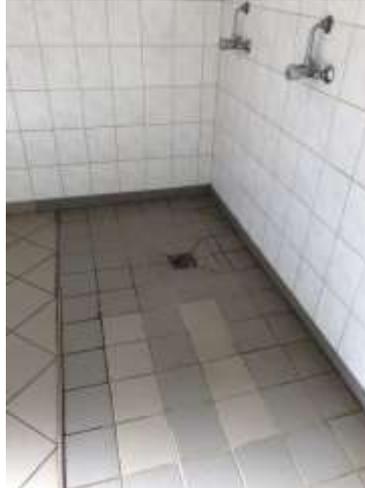
- Die Sanitärbereiche sind im Fußboden- und Wandbereich gefliest, die Decke gestrichen.
- Verschmutzungserscheinungen im Fugen- und Fliesenbereich, besonders im Duschbereich. Kleinere Risse bzw. Abplatzungen erkennbar, es ist hier perspektivisch eine Instandsetzung notwendig.

Verunreinigungen im Fliesenbereich

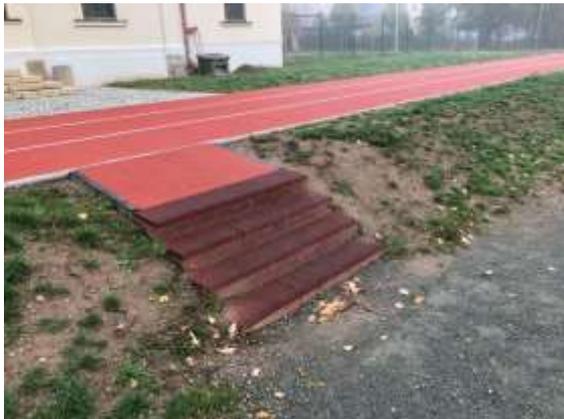
Zugangsbereich, Stufenanlage ohne Handlauf

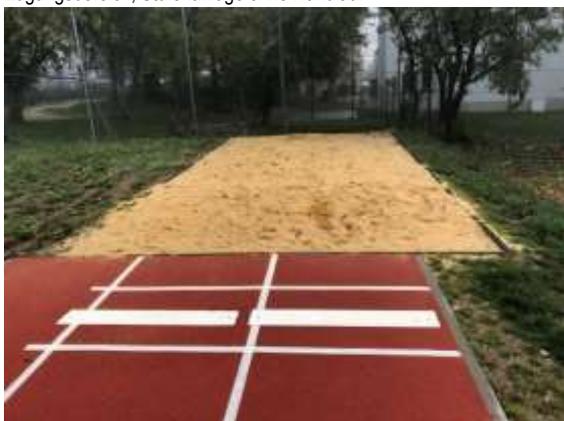
Weitsprunggrub unsachgemäß eingebaute

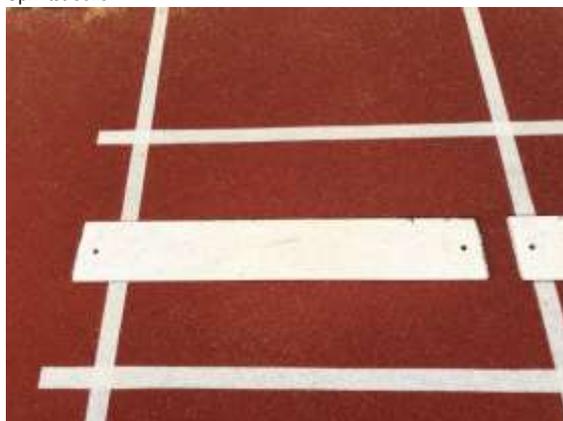
Absprungbalken etwas zu tief – Stolpergefahr, Lage unsachgemäß

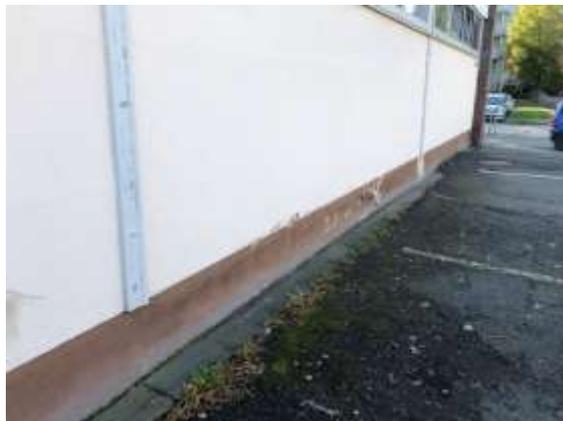
- An der Außenfassade, insbesondere im Sockelbereich, teilweise horizontale Risse und Abplatzungen aufgrund von Feuchteinwirkungen. Der vorgelagerte Asphaltplatz sollte instand gesetzt bzw. erneuert werden.

Putzabplatzungen im Sockelbereich

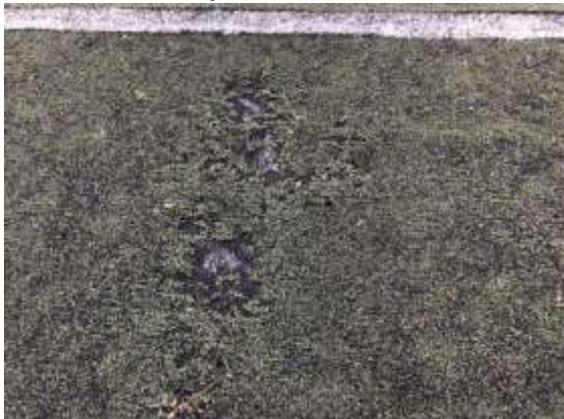
Fehlstellen im Kunstrasenbelag

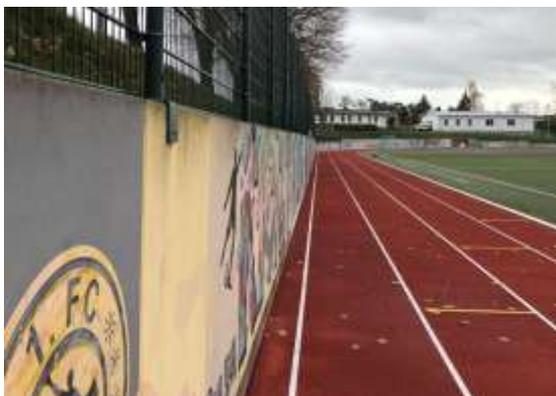
Rundlaufbahn endet an der Winkelstützwand

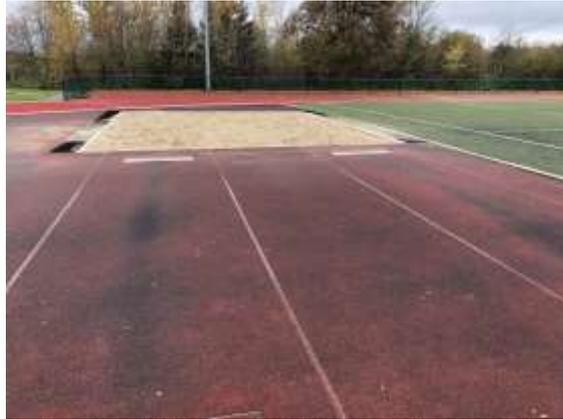
Sprunggrube ohne Abdeckung

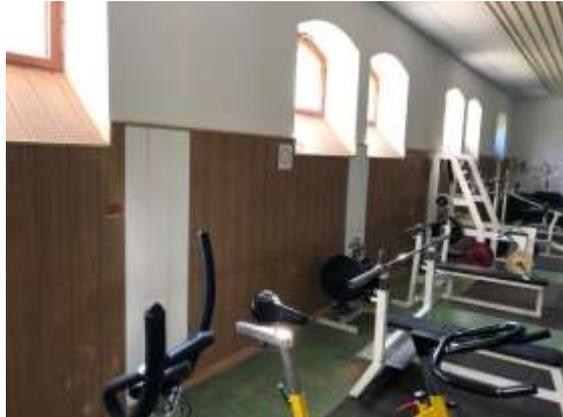
noch unsaniert

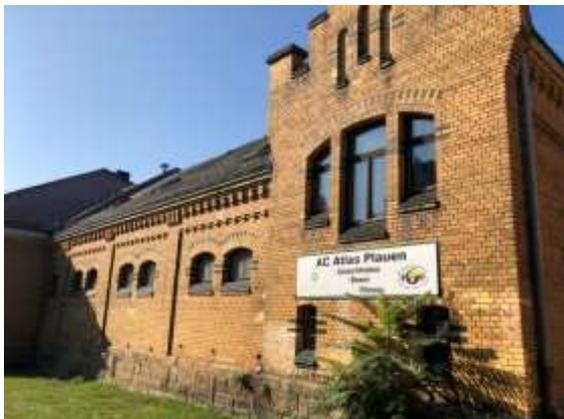
- An dieser Außenfassade sind noch Arbeiten notwendig. Das Mauerwerk der Fassade und Sockelbereich ist an einzelnen Stellen gerissen und ist zu verfugen.

Außenansicht unsanierter Teil

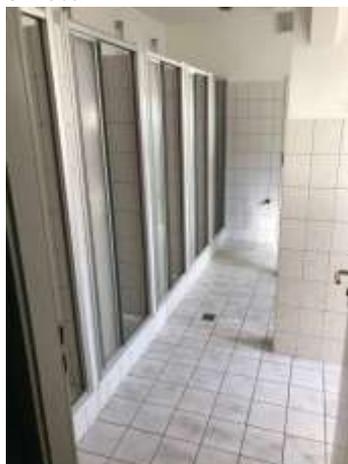
- Perspektivisch sind diese Räume aufgrund des Alters der Einbauten zu sanieren.
- Im Duschbereich der Männer sind insbesondere im Deckenbereich Feuchtigkeitserscheinungen sichtbar. An den eingebauten Deckenleuchten sowie Dachflächenfenstern teilweise feuchte Stellen.

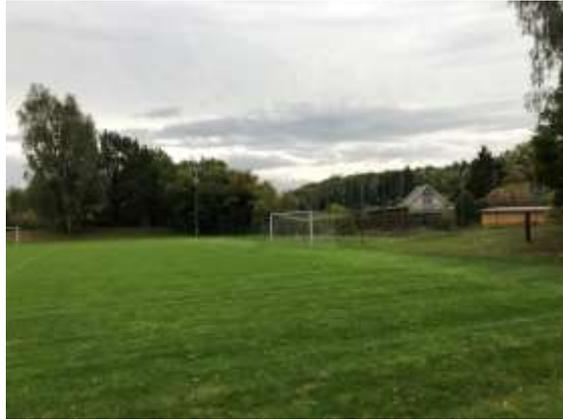
- Eine 4 m hohe Ballfangzaunanlage existiert nur hinter den Wettkampftoren. Die Ballfangzäune wurde unterseitig als Maschendraht und an der Oberseite mit einem Ballfangnetz versehen. Die Pfosten sind als noch standfest einzuschätzen. Kleinere Schäden sind im Zuge der Instandhaltung zu beseitigen.

Ballfangzaun an der westl. Stirnseite

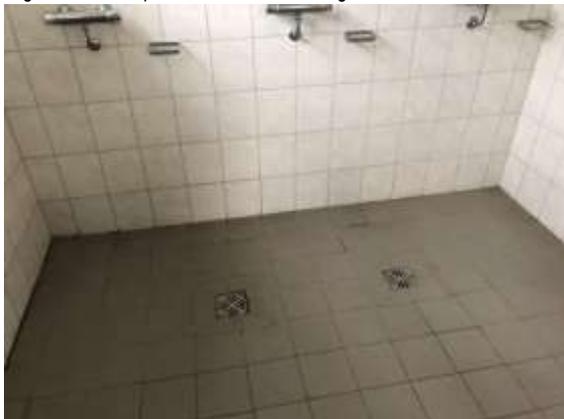
- Die Duschbereiche sind im Wand- und Bodenbereich gefliest. Die Bodenfliesen und die Bodenwandanschlüsse sind dunkel verfärbt, teilweise Fugenabrisse. Hier ist davon auszugehen, dass mittelfristig eine Sanierung notwendig werden kann.

Fugenverfärbungen in den Duschen

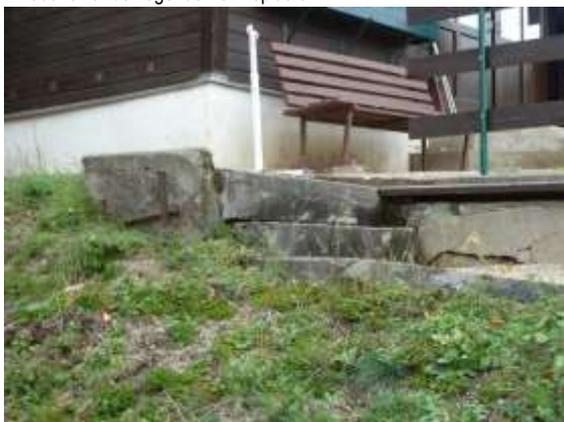
Sanierungsbedürftige Zuwegung

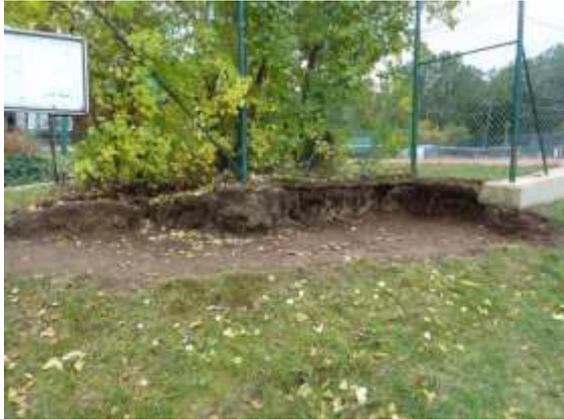
Teilweise sanierter Ballfangaun an der Straße

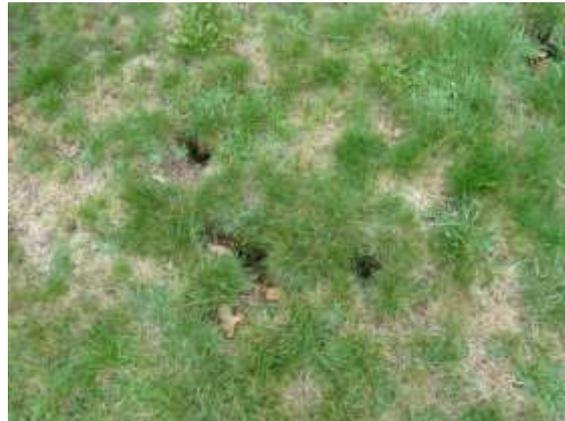
Unebener Rasen mit Wühlmausgängen

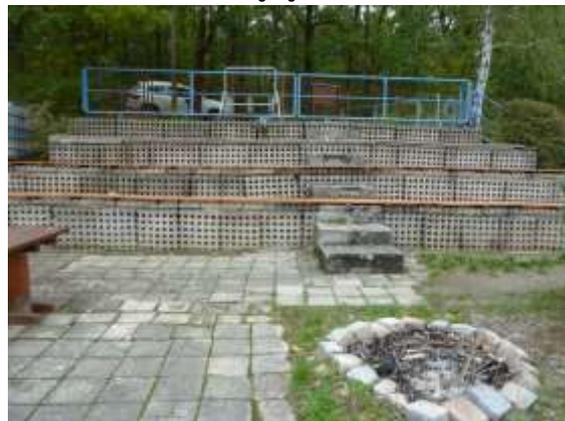
Sitztribüne im Zugangsbereich, teilweise erneuerte Sitzbretter

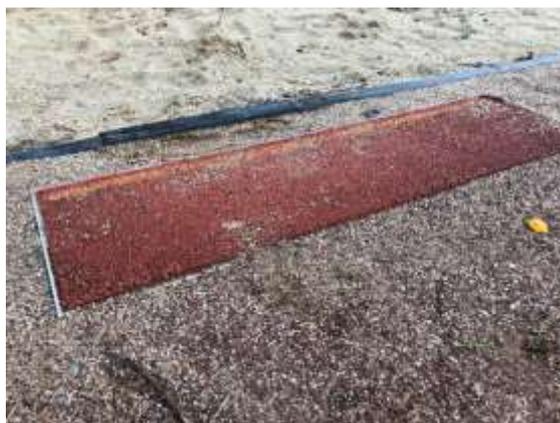
Absprungbalken und hochstehender Weichkantenstein

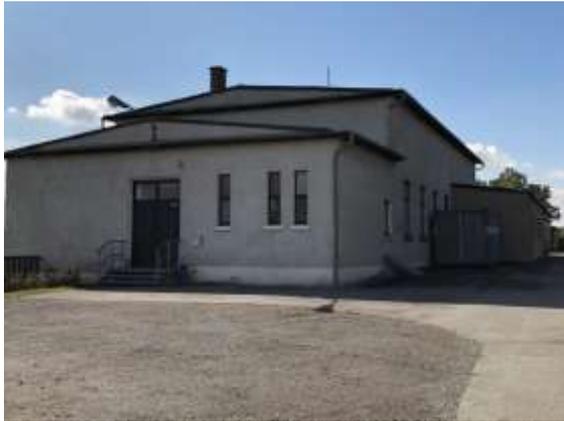
Außenansicht Turnhalle

- Ehemaliger DDR-Bau, insgesamt in einem teilweise sanierungsbedürftigen Zustand.
- Sockelbereich mit Feuchtigkeitserscheinungen, teilweise aber auch frisch angeputzt. Hier Farbabplatzungen und kleinere Putzschäden, überwiegend aber i.O.

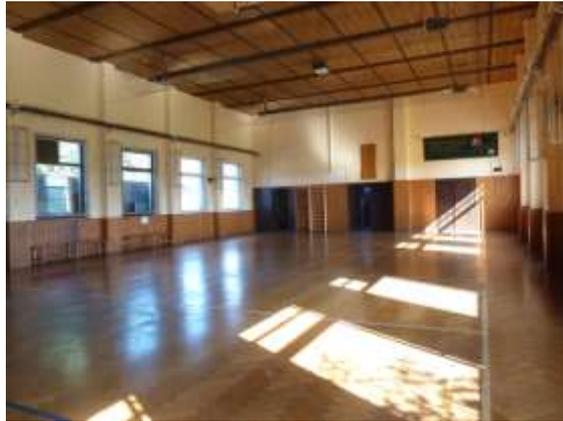
Innenansicht

- Die Turnhalle selbst ist mit Parkett ausgestattet. Der Parkettboden weist optisch keine größeren Schäden auf, muss aber stellenweise erneuert werden bzw. abgeschliffen werden. Der Hallenboden soll nach Angaben des Nutzers perspektivisch erneuert werden. Es ist nicht weiter möglich den Hallenboden nochmals abzuschleifen, da schon die Mindestdicke erreicht ist.

- Die Größe der Halle ist nicht ausreichend für eine Einzelhalle nach DIN 18032-1.
- Eine umlaufende Holzprallwand ist vorhanden, ebenso eine Sprossenwand an der Stirnseite, welche jedoch keinen Prallschutz hat.
- Der Geräteraum befindet sich an der Längsseite.

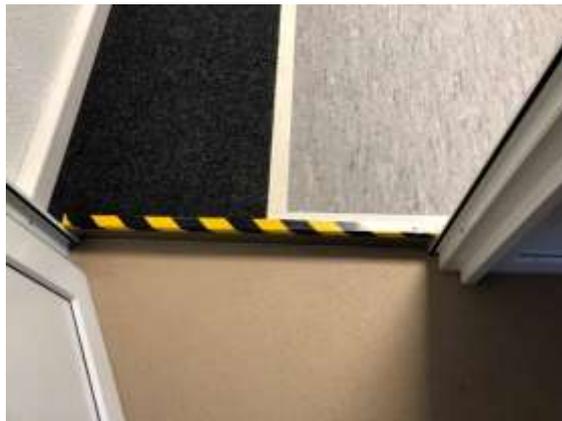
Schwelle zw. Kegelbahn und Keglerstube

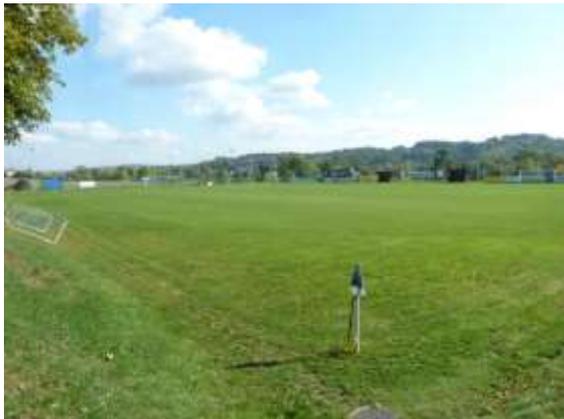
Großfeld

- Spielfeld erfüllt die Anforderungen an Großspielfelder gem. DIN 18035-1 (Fußball).
- Das Großspielfeld besitzt 2 Jugendtore. Der Abstand von der Tor-Aus-Linie zum Jugendtor beträgt ca. 1,15 m. Damit wird der hindernisfreie Raum in diesem Bereich nicht eingehalten. Ohne Berücksichtigung des Jugendtores werden die 2 m inkl. hindernisfreien Raum an der Sportplatzlängsseite eingehalten.
- Für die Stirnseite des Sportplatzes wird eine Unterschreitung des hindernisfreien Raumes, insbesondere Richtung Feld aufgrund der Ballfangzaunanlage, durch den Nutzer akzeptiert.

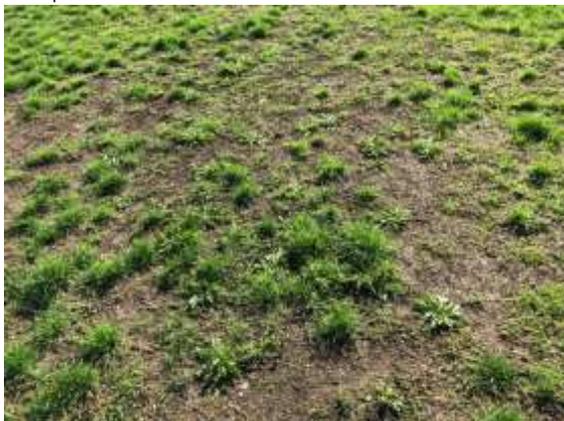
Unebene Wiese mit Unkraut

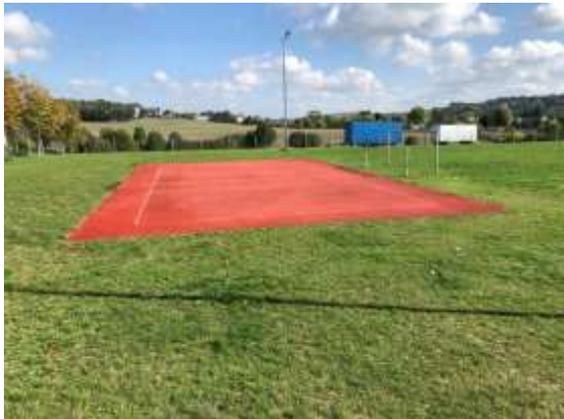
Allwetterplatz

- Neben dem Rasenplatz existiert noch ein Kunststoffspielfeld für Tennis bzw. für Volleyball.
- Das Kunststoffspielfeld weist in der Fläche netzartige Risse im Oberbelag auf. Der Deckbelag ist aber im Großen und Ganzen noch geschlossen, dennoch ist der Kunststoffbelag, sofern der Platz weiter betrieben werden soll, zu sanieren, mindestens aber stellenweise instand gesetzt werden.

- Inwieweit die Basisschicht noch geeignet ist muss im Zuge einer Prüfung ermittelt werden. Teilweise existieren aber auch Risse, die bis in die Basisschicht hineingehen.

- Zur Randeinfassung hin ist der Kunststoffbelag mit einer Fugenbreite von ca. 1 bis 1,5 cm stellenweise abgerissen. Im Bereich der Gerätehülsen sind ebenso starke Risse im Sportbelag erkennbar. Grundsätzlich ist der Kunststoffbelag in die Bauzustandsstufe 2 bis 3 einzuordnen. Sofern eine Weiternutzung des Belages bzw. des Platzes angestrebt wird, kann jedoch mit einer Sanierung des Oberflächen- und Sportbelages die Funktionsfähigkeit wieder hergestellt werden.

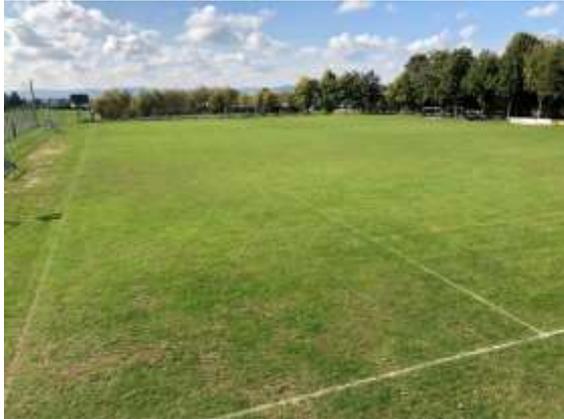
Großspielfeld

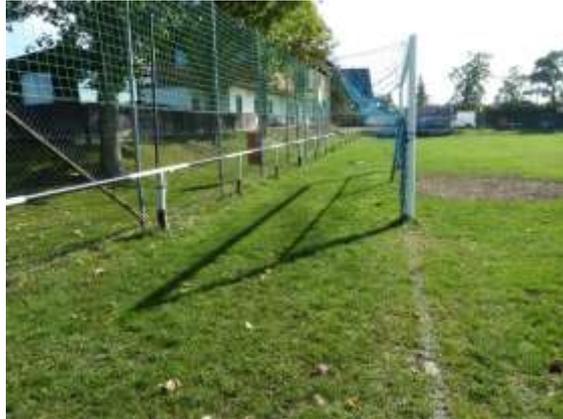
Ballfangzaun / Wettkampftor

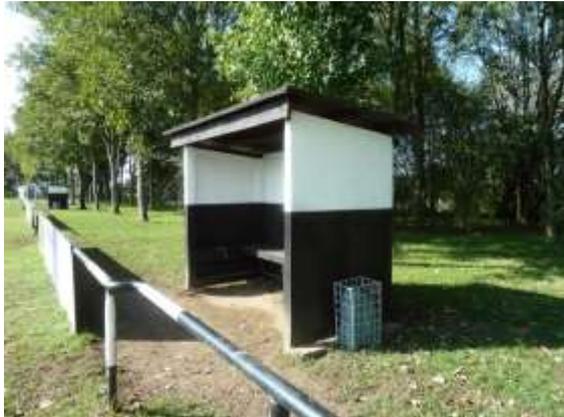
Spielerkabinen hinter der Barriere

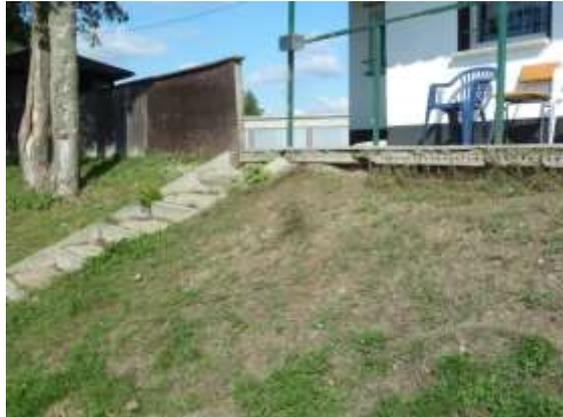
Zuwegung Sozialbau

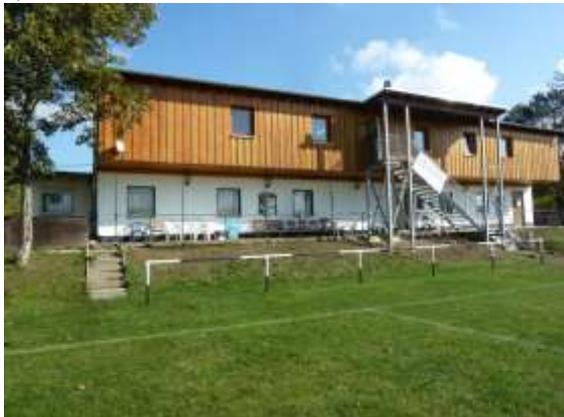
Sozialgebäude

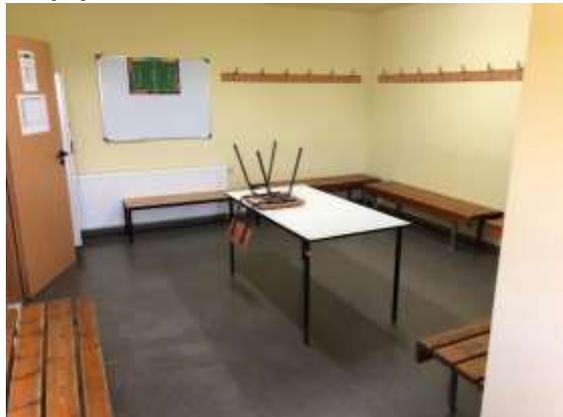
Umkleiden

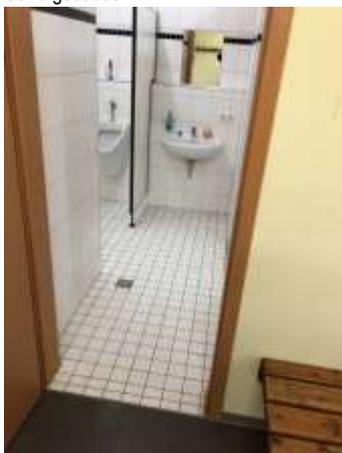
Sanitäranlagen

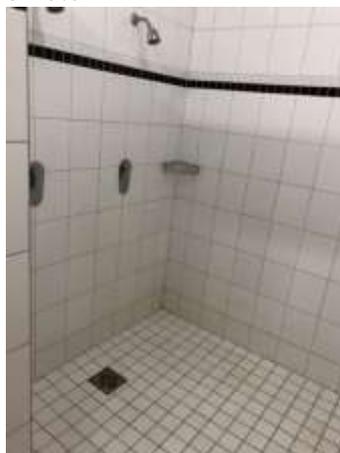
Duschen

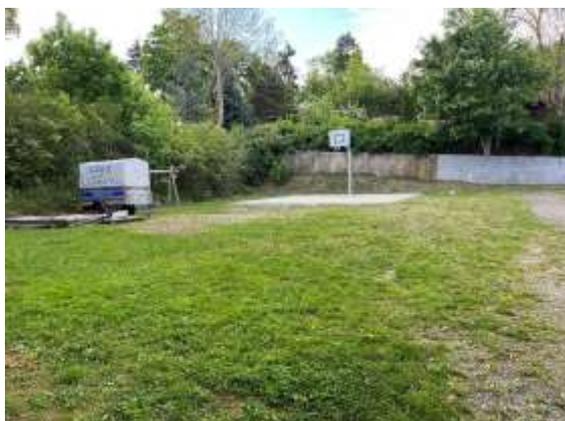
Blick Richtung Basketballübungsanlage

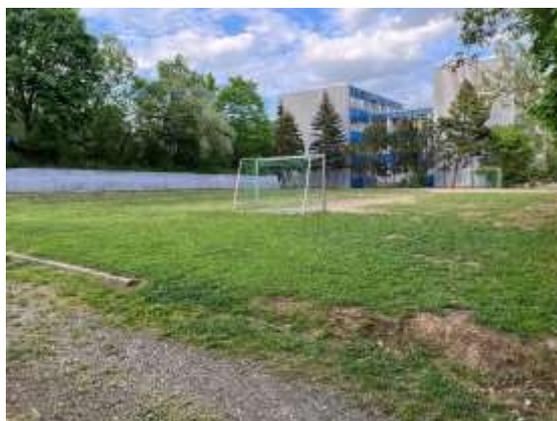
Blick Richtung Sportfläche
